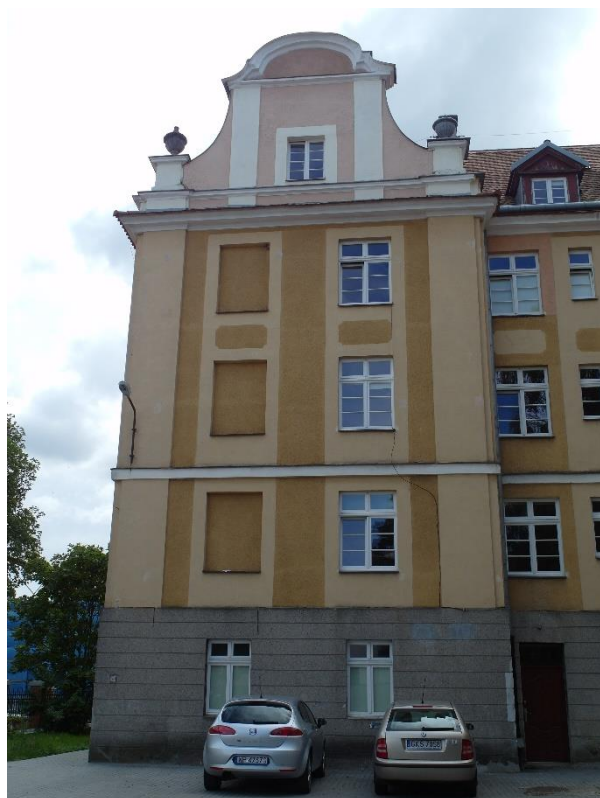
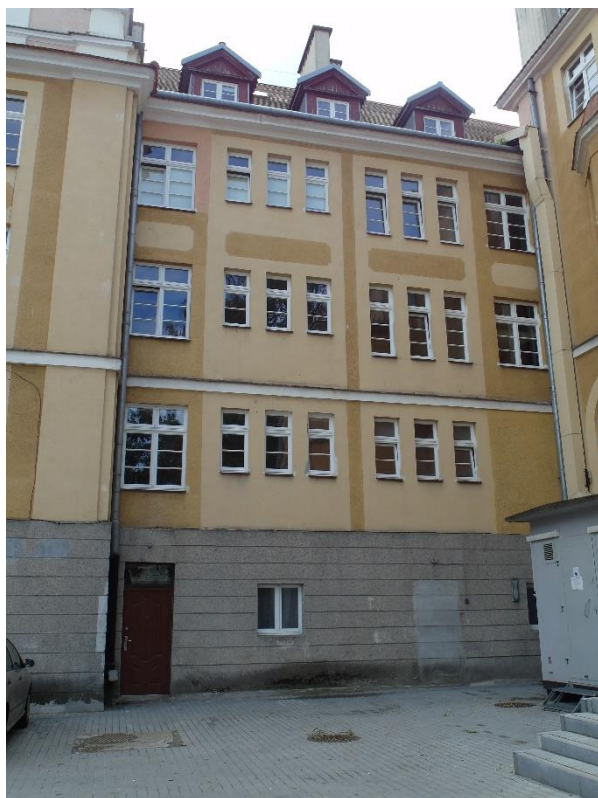
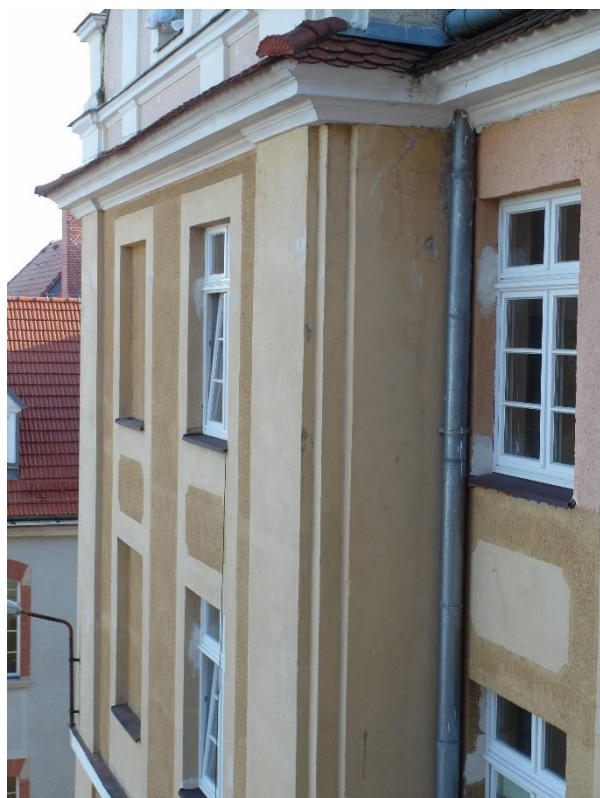
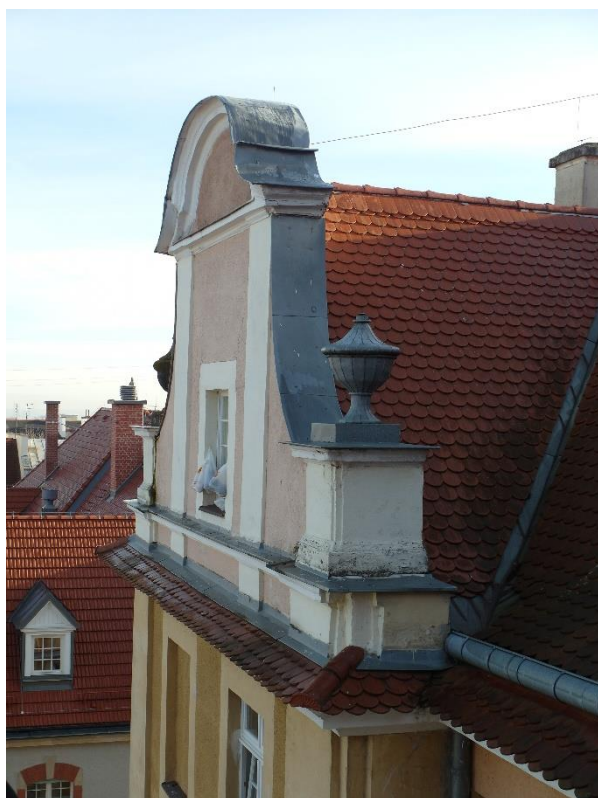
Sopot, ul. 1 Maja 12, Dom Studencki nr 8, elewacja zachodnia. Tynkowane lico elewacji pokryte zabrudzeniami i zanieczyszczeniami, miejscami wypłukane; widoczna zmienna kolorystyka w partiach III kondygnacji – efekt współczesnych napraw interwencyjnych.

Sopot, ul. 1 Maja 12, Dom Studencki nr 8, elewacja zachodnia. Tynkowane lico pokryte zabrudzeniami i zanieczyszczeniami, miejscami silnie wypłukane; przybudówka portierni o zmienionej kolorystyce – efekt współczesnych napraw; lico szpecą napisy graffiti.

Sopot, ul. 1 Maja 12, Dom Studencki nr 8, elewacja zachodnia. Tynkowane lico pokryte zabrudzeniami i zanieczyszczeniami, miejscami silnie wypłukane; obłożenie schodów wejścia do portierni wykonane współcześnie; widoczne partie o zmienionej kolorystyce – efekt współczesnych przemalowań.

Sopot, ul. 1 Maja 12, Dom Studencki nr 8, elewacja północna i zachodnia. Tynkowane lico pokryte zabrudzeniami i zanieczyszczeniami, szczególnie w partii cokołu; wyraźnie widoczne granice nakładania partii warstwy malarskiej; zbyt blisko elewacji rośnie drzewo, którego system korzeniowy może uszkadzać ściany fundamentowe.

Sopot, ul. 1 Maja 12, Dom Studencki nr 8, elewacja północna. Kondygnacja IV, przy tarasie. Tynkowane lico pokryte zanieczyszczeniami; widoczne drobne ale, liczne współczesne naprawy w partiach pod oknami i na pilastrach.

Sopot, ul. 1 Maja 12, Dom Studencki nr 8, elewacja wschodnia. Tynkowane lico elewacji pokryte zabrudzeniami i zanieczyszczeniami; do dolnej kondygnacji przylega stacja transformatorowa i składzik; widoczna niedrożność systemu odprowadzania wody opadowej z rury spustowej pod kostką brukową.

Sopot, ul. 1 Maja 12, Dom Studencki nr 8, elewacja wschodnia.
Tynkowane lico zabrudzone i zanieczyszczone; ściana nad
tarasem oszpecona napisami typu graffiti.

Sopot, ul. 1 Maja 12, Dom Studencki nr 8, elewacja wschodnia. Tynkowane lico elewacji pokryte zabrudzeniami i zanieczyszczeniami; wyraźnie widoczne granice nakładania farby oraz współczesne naprawy o charakterze interwencyjnym.

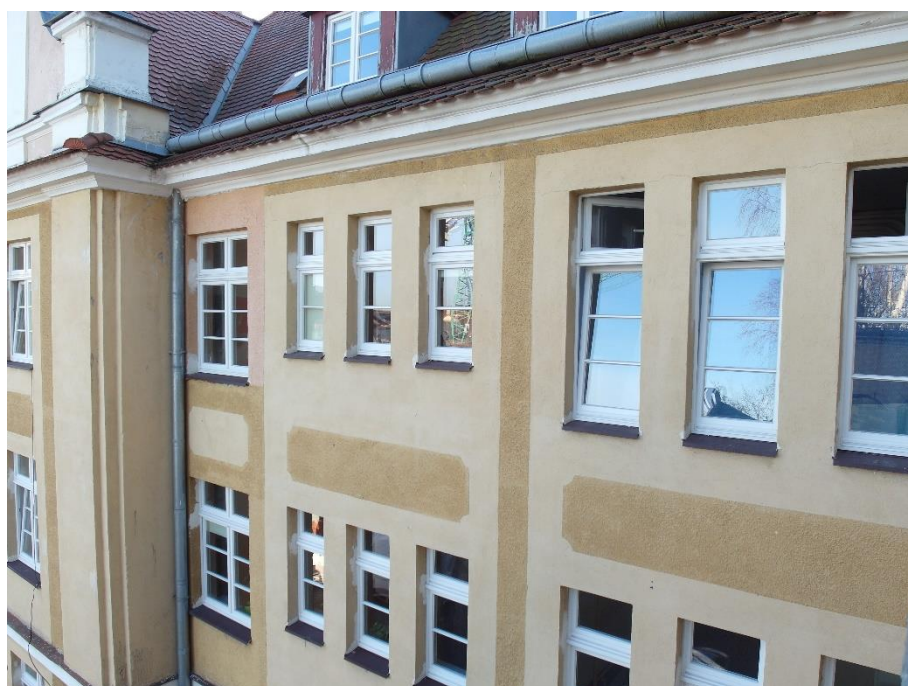
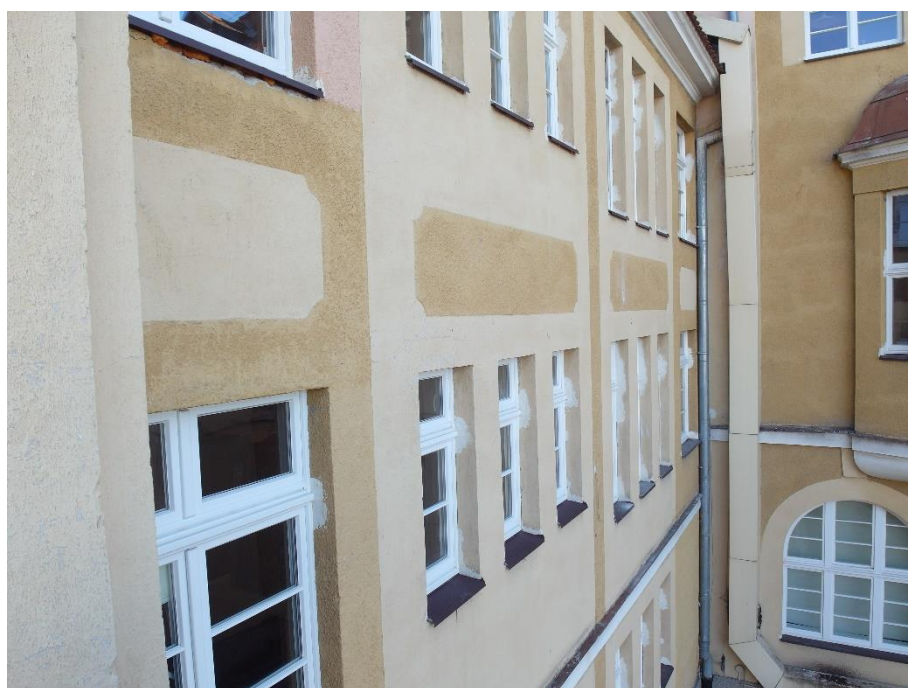
Sopot, ul. 1 Maja 12, Dom Studencki nr 8, elewacja północna. Tynkowane lico pokryte zabrudzeniami i zanieczyszczeniami, miejscami silnie wypłukane i odbarwione; widoczne uszkodzenia warstw tynkarskich i powłok malarskich spowodowane destrukcyjną działalnością wody opadowej.

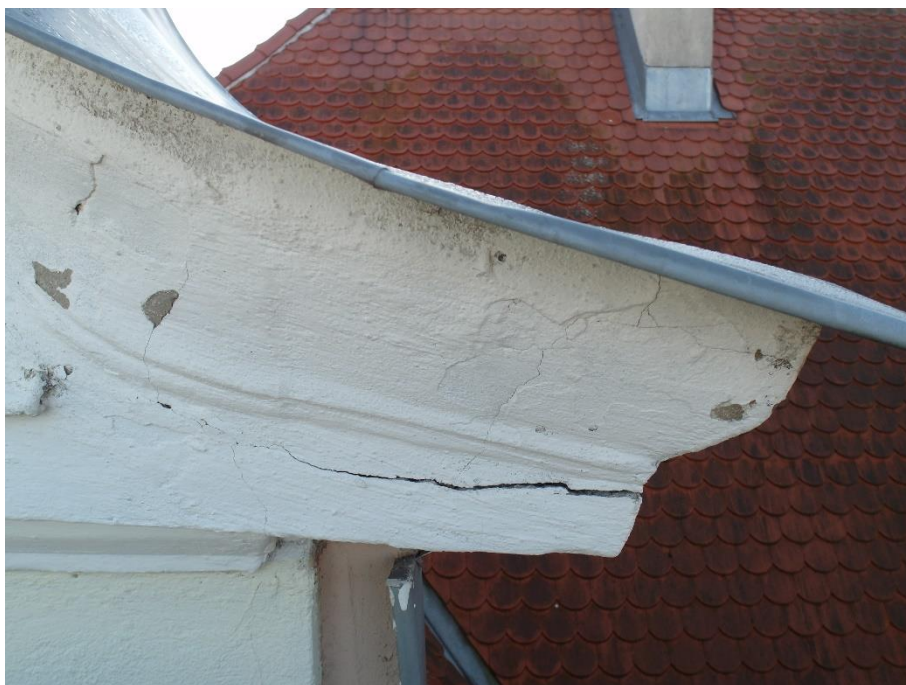
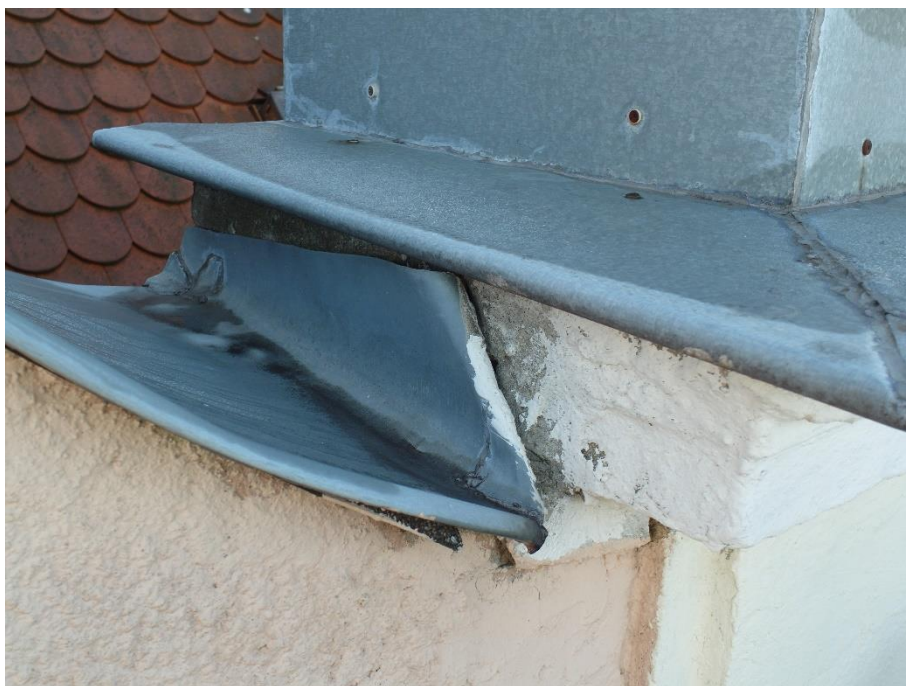
Sopot, ul. 1 Maja 12, Dom Studencki nr 8. Szczyt ryzalitu elewacji północnej. Nakrywa naczółka w wyniku niestarannie przeprowadzonych prac remontowych, utraciła swój profilowany kształt; tło naczółka pokryto wtórnie tynkiem typu baranek oraz warstwami farby emulsyjnej; powyżej gzymsiku widoczna destrukcja tynku, zawilgocenie i kolonie mikroorganizmów.

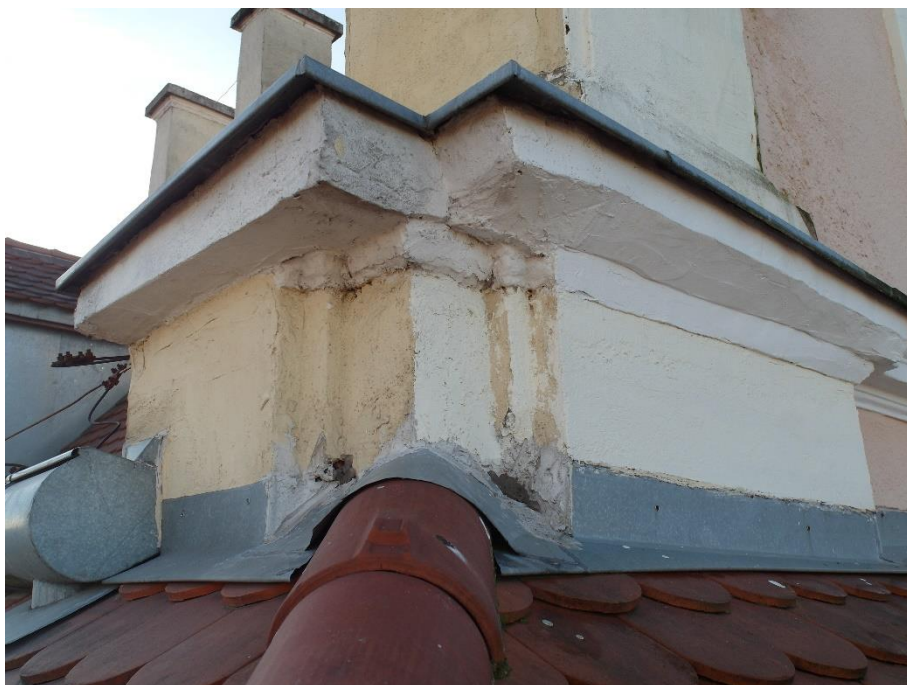
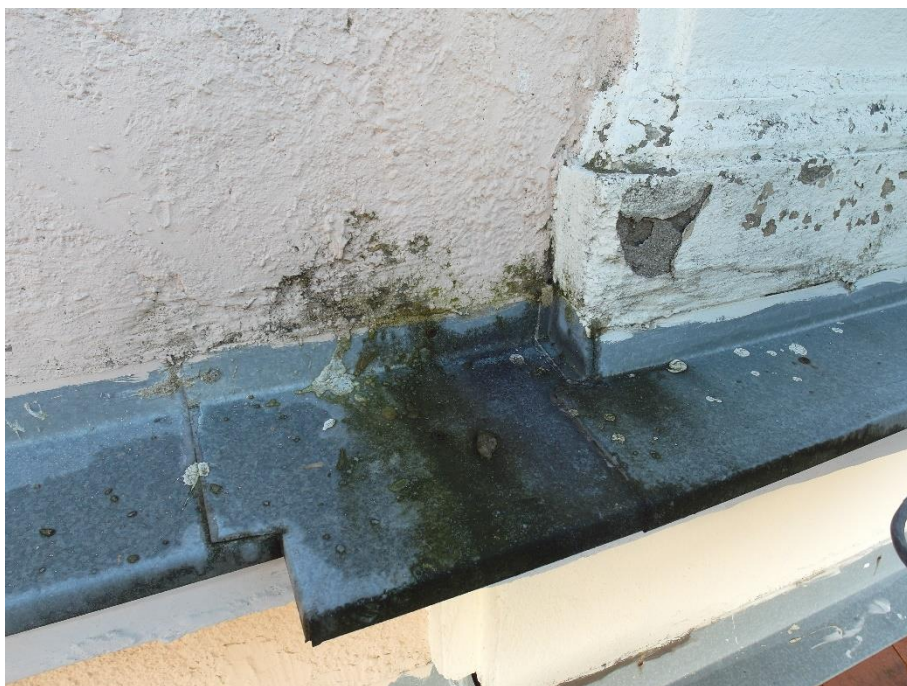
Sopot, ul. 1 Maja 12, Dom Studencki nr 8. Szczyt ryzalitu elewacji północnej. Nakrywa naczółka głęboko popękana w strukturze; poniżej widoczny sposób nałożenia obróbki blacharskiej.

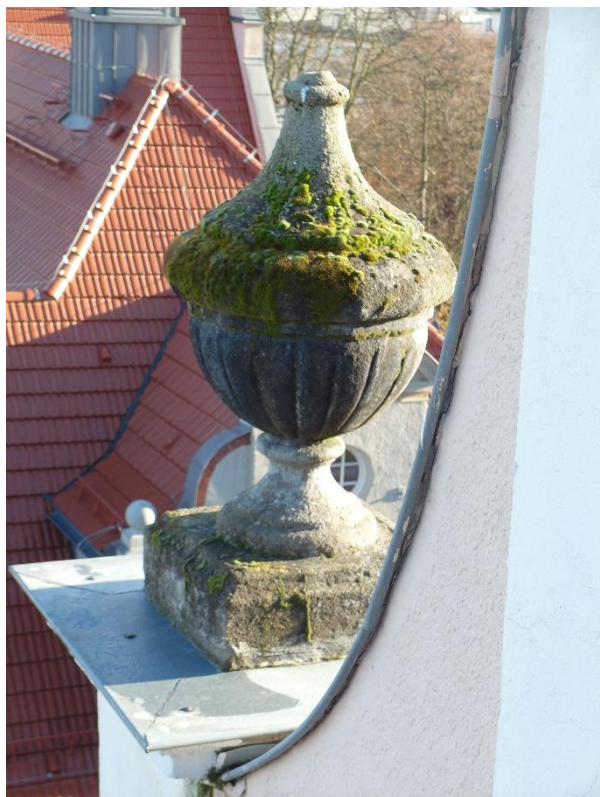
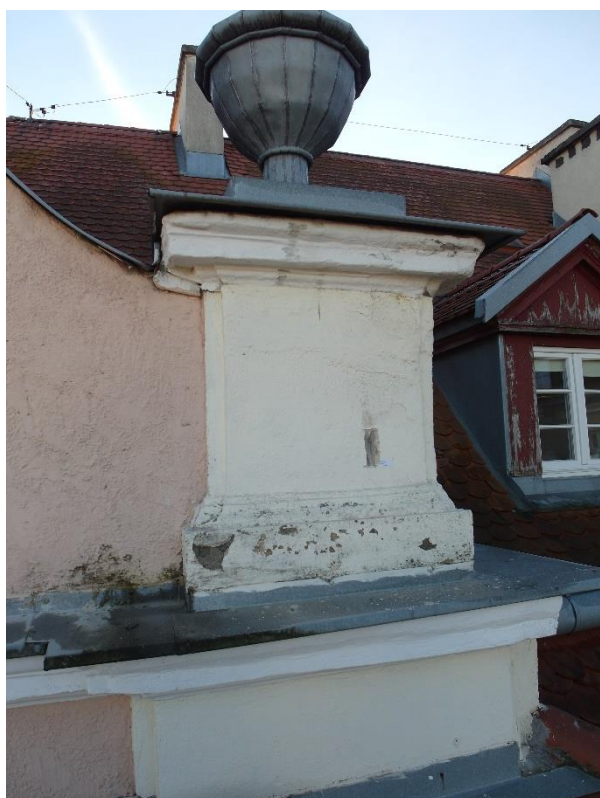
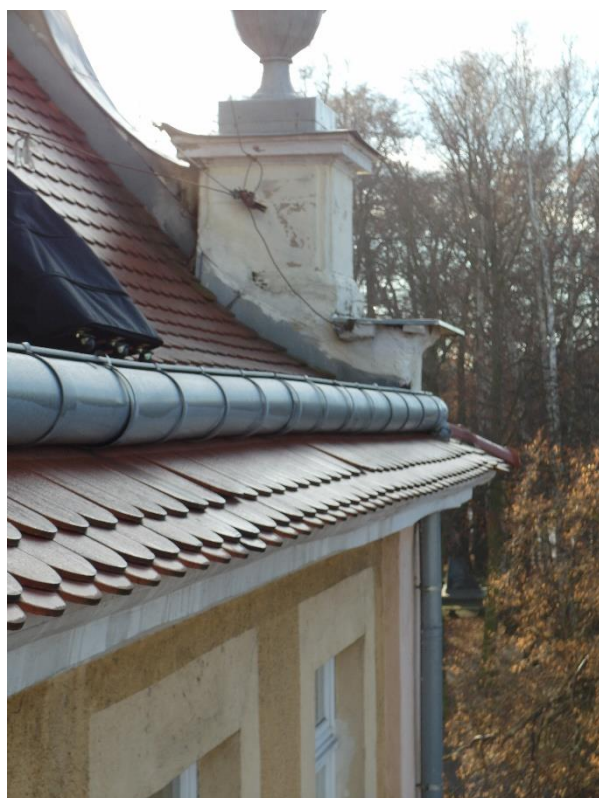
Sopot, ul. 1 Maja 12, Dom Studencki nr 8. Szczyt ryzalitu elewacji północnej; gzyms szczytu w wyniku niestarannie przeprowadzonych prac remontowych utracił swój kształt; poniżej na obróbce blacharskiej i na licu widoczne silne zawilgocenie i kolonie mikroorganizmów; wierzchnie warstwy tynków spękałe z ubytkami.

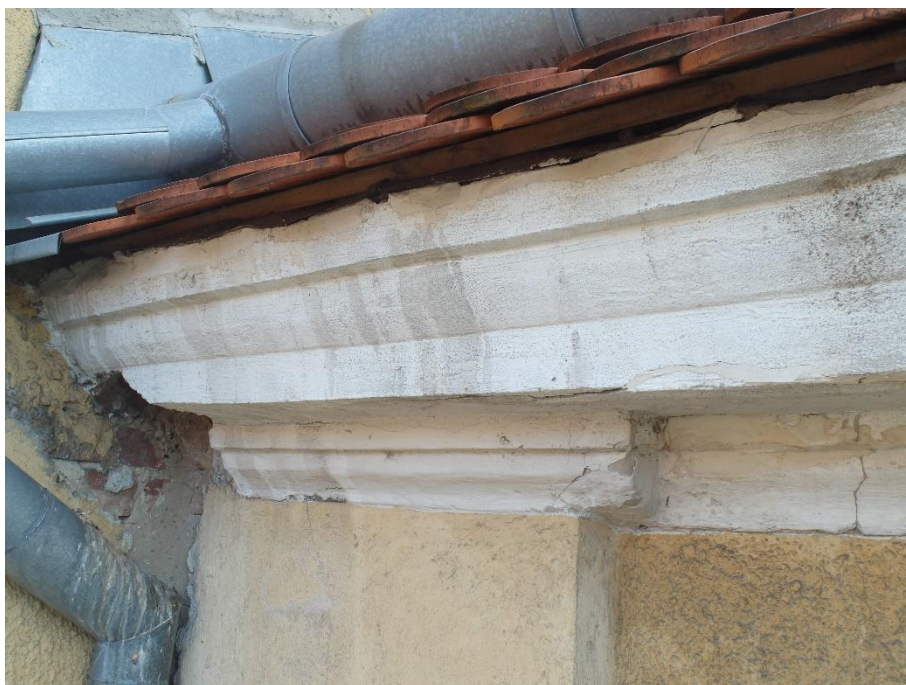
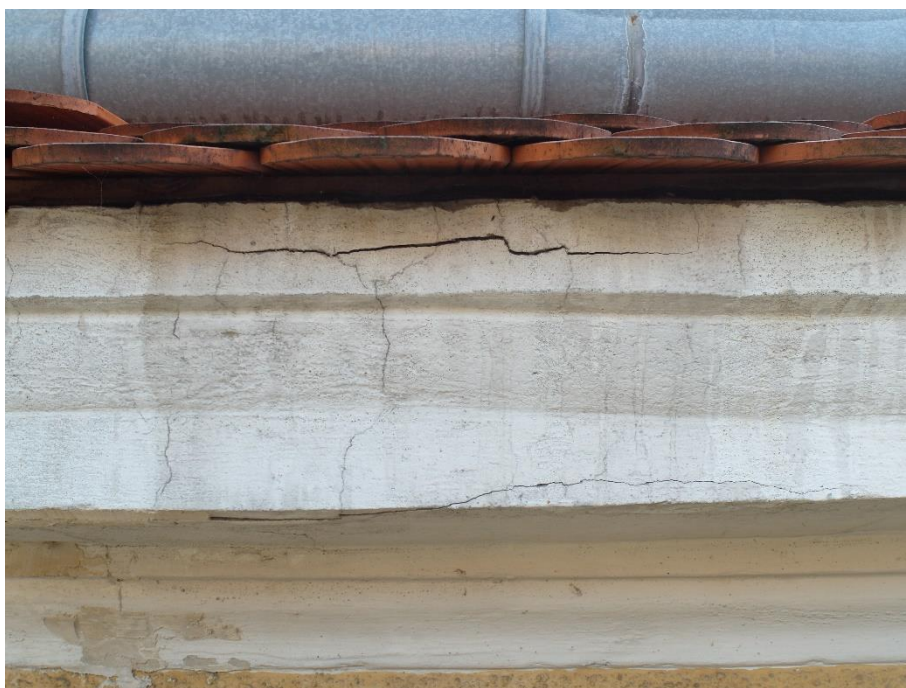
Sopot, ul. 1 Maja 12, Dom Studencki nr 8. Gzymsy koronujące pokryte zanieczyszczeniami; widoczne wtórne naprawy, które nieco zniekształciły formę profilowania; w wyniku występowania, nieszczelności w systemie odprowadzania wody opadowej [obróbki] struktura gzymsów jest zawilgocona i spękana – system wymaga przeglądu.

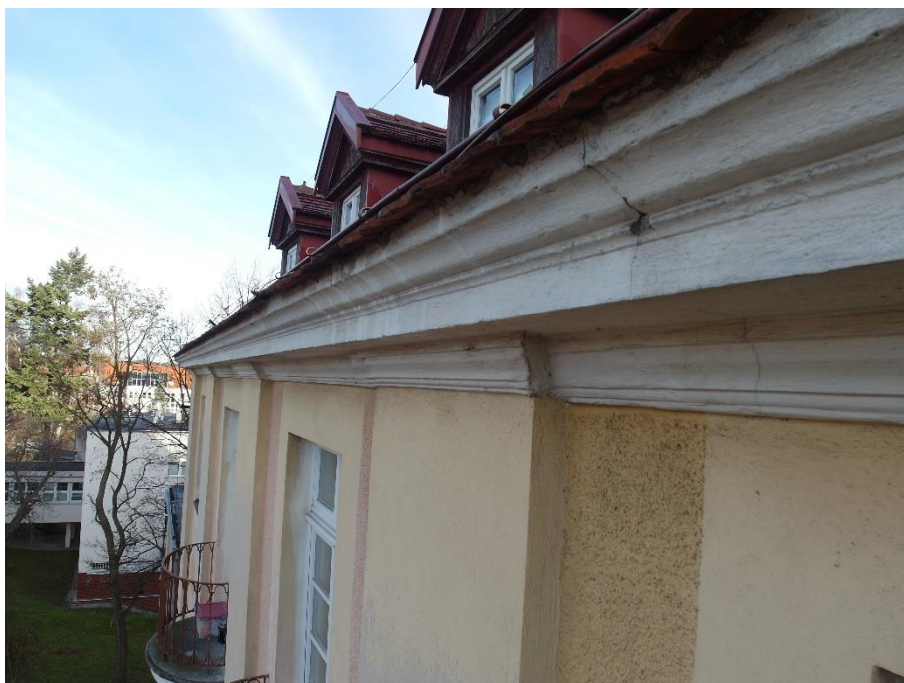
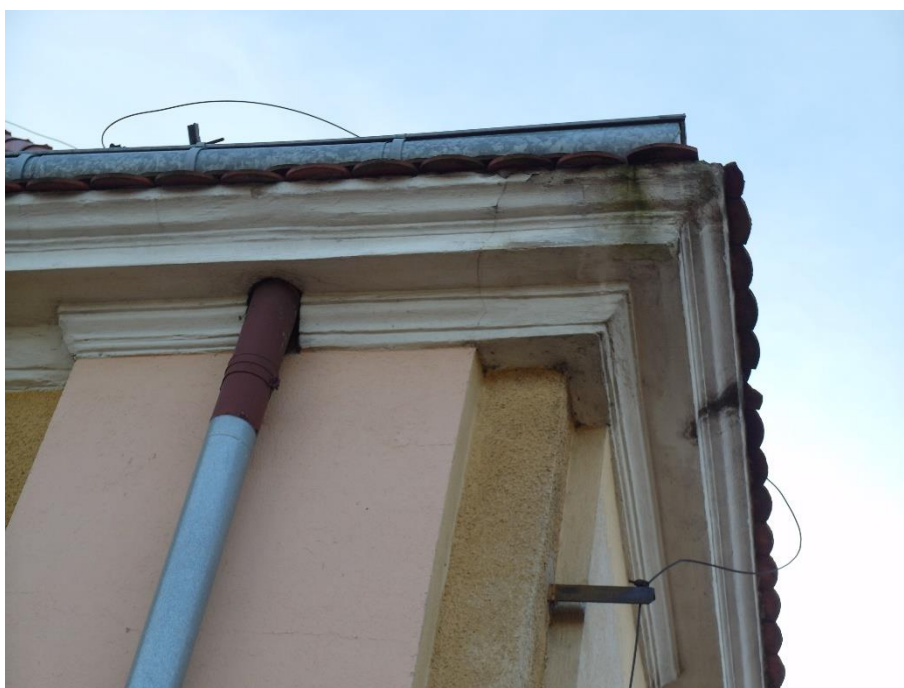
Sopot, ul. 1 Maja 12, Dom Studencki nr 8. Gzymsy koronujące elewacji zachodniej o zawilgoconej i spękanej strukturze; lico detalu pokrywają zabrudzenia i zanieczyszczenia; widoczne są ślady zacieków.

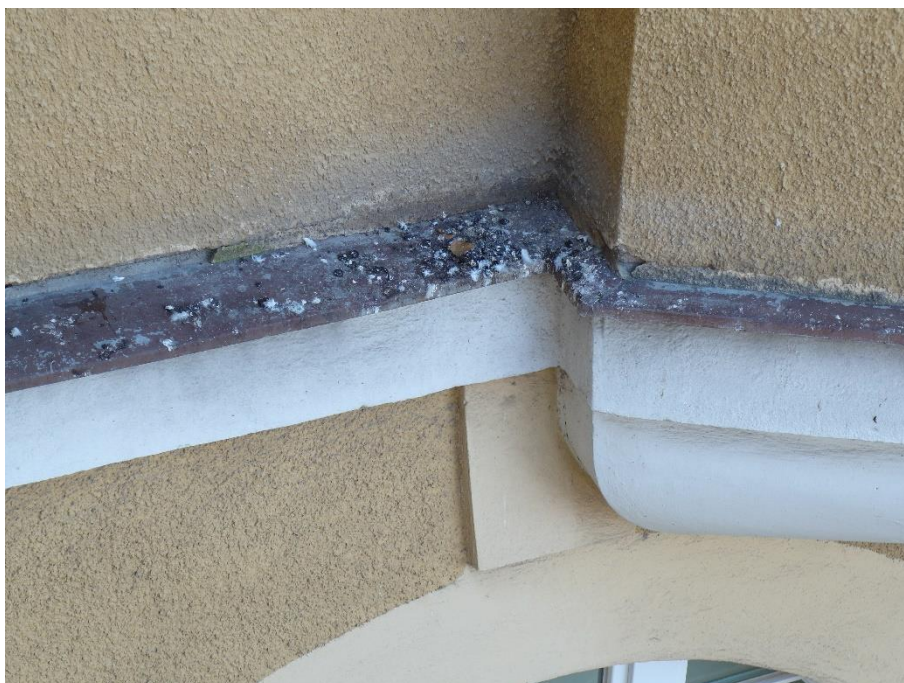
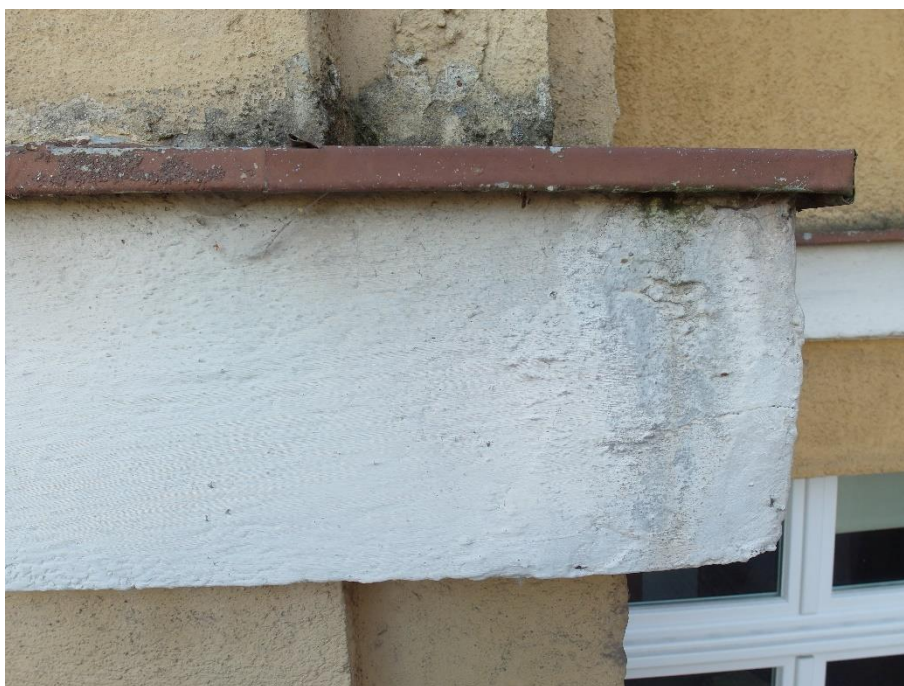
Sopot, ul. 1 Maja 12, Dom Studencki nr 8. Gzymsy koronujące elewacji zachodniej i północnej o zawilgoconej i spękanej strukturze; lico detalu pokrywają zabrudzenia i zanieczyszczenia; widoczne są ślady zacieków, rozwijają się kolonie mikroorganizmów.

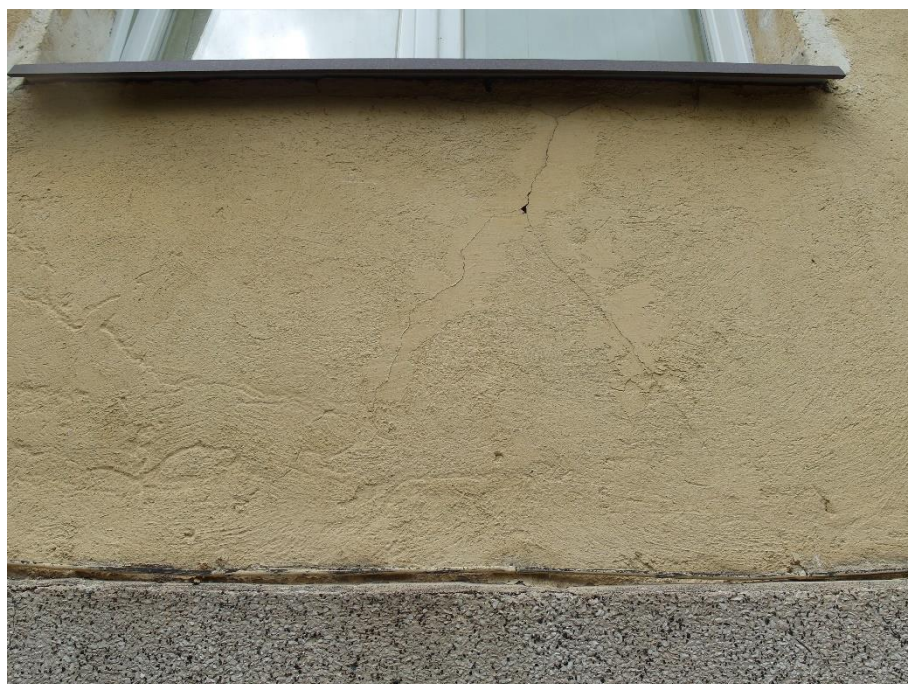
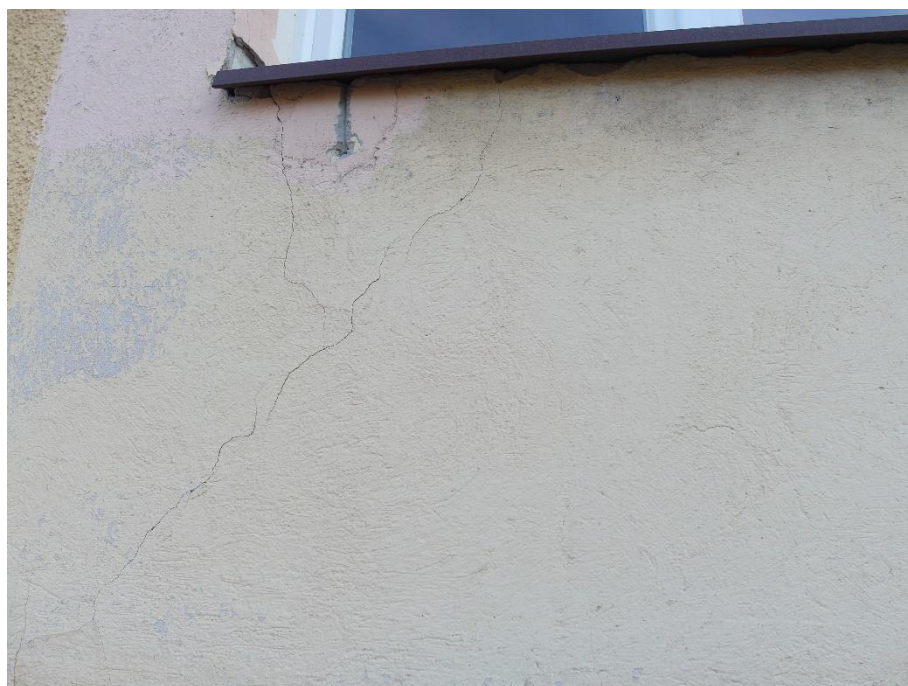
Sopot, ul. 1 Maja 12, Dom Studencki nr 8. Zbliżenie na tynkowane lico wyższych kondygnacji – pod ubytkami wtórnych wypraw tynkarskich i malarskich widoczne są oryginalne opracowania w postaci tynku barwionego w masie.

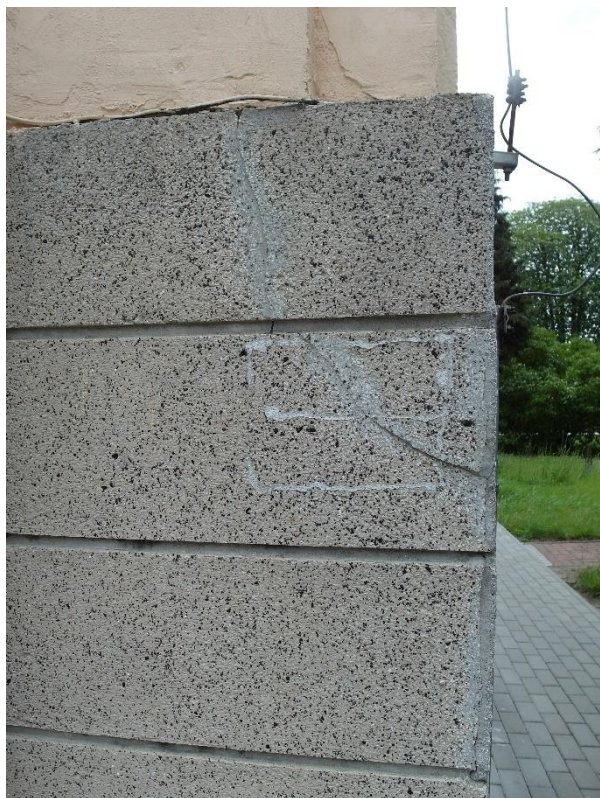
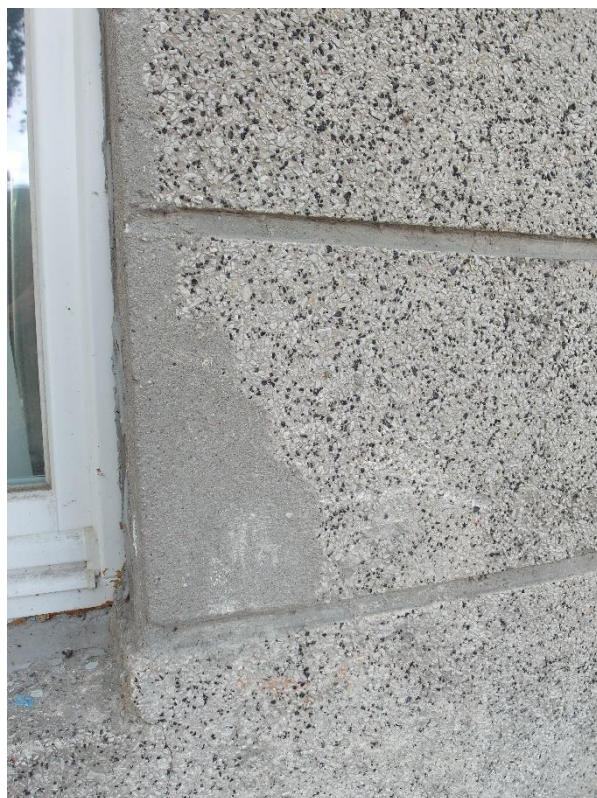
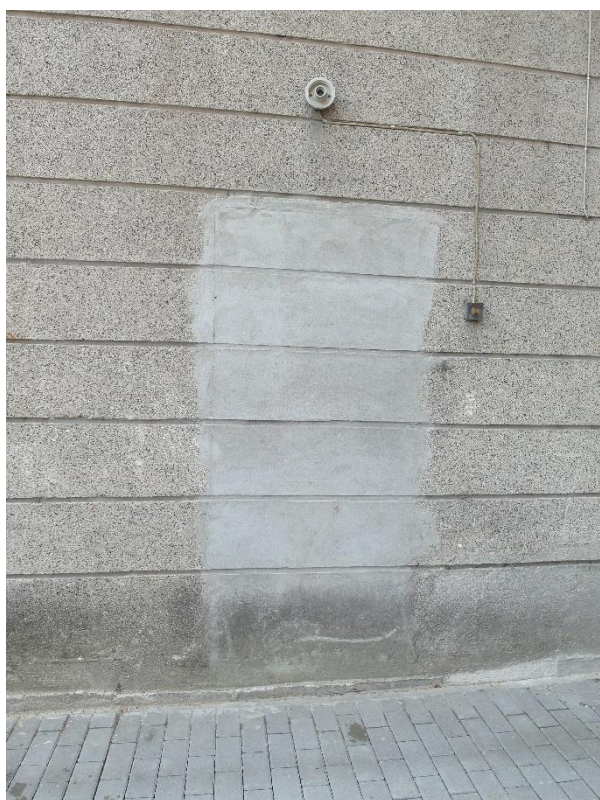
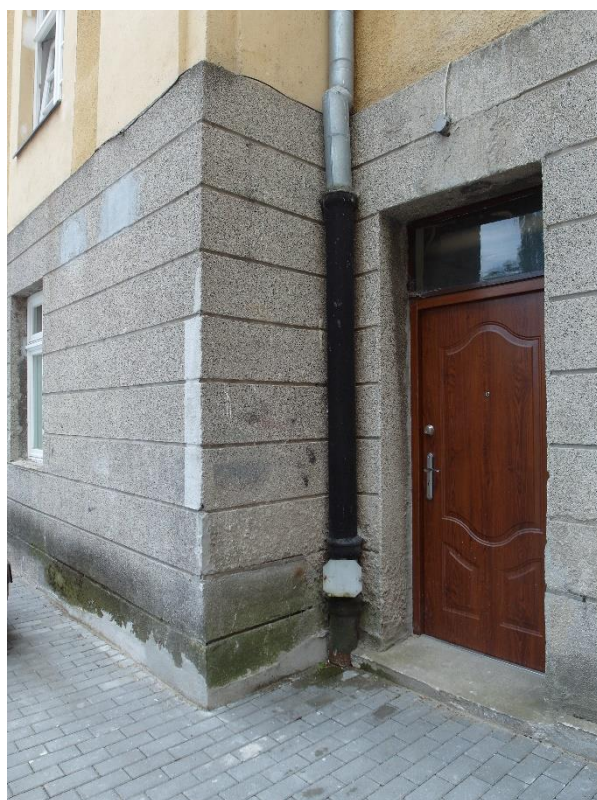
Sopot, ul. 1 Maja 12, Dom Studencki nr 8. Wtórne wyprawy tynkarskie wypłukane i spłowiałe z widoczną siatką spękań.

Sopot, ul. 1 Maja 12, Dom Studencki nr 8. Wtórne wyprawy tynkarskie wypłukane i spłowiałe; widoczne spękania i przeprowadzone po licu instalacje elektryczne.

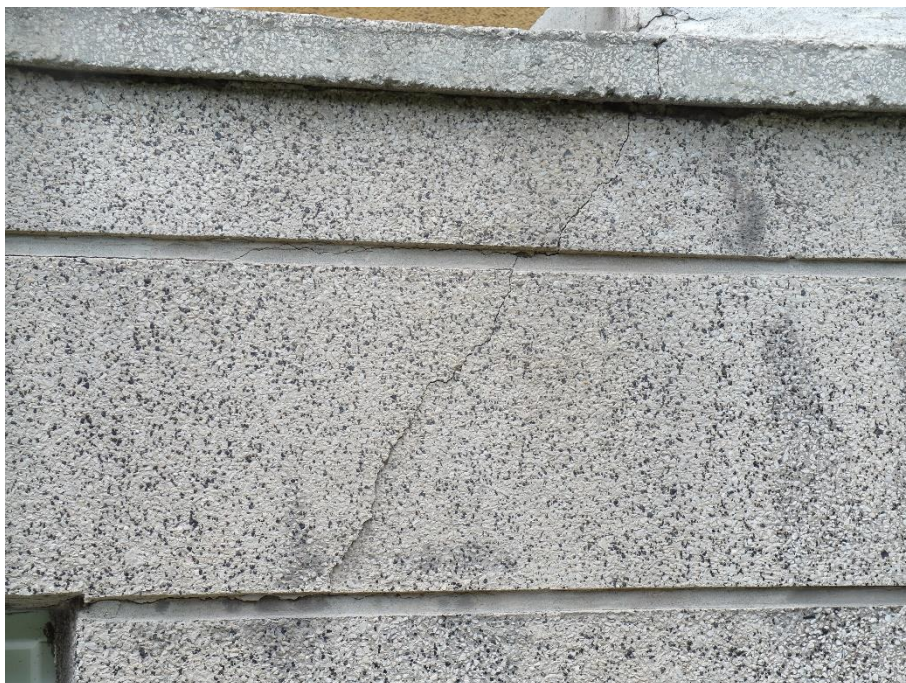
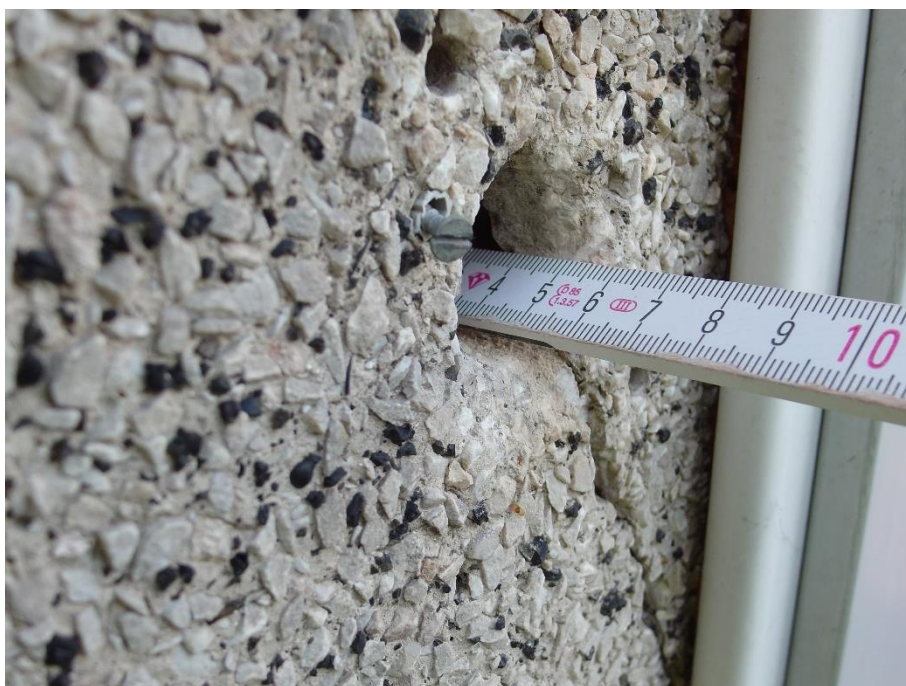
Sopot, ul. 1 Maja 12, Dom Studencki nr 8. Dolne partie elewacji pokryte cementowym tynkiem mozaikowym; lico zaśnieżone zanieczyszczeniami, zabrudzeniami, ponadto zawilgocone z bytującymi koloniami mikroorganizmów; widoczne wtórne uzupełniania i naprawy.

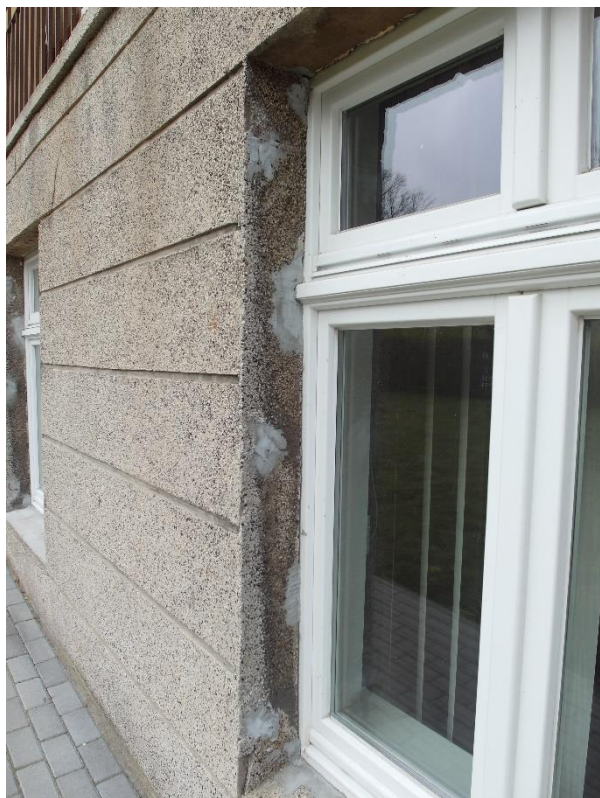
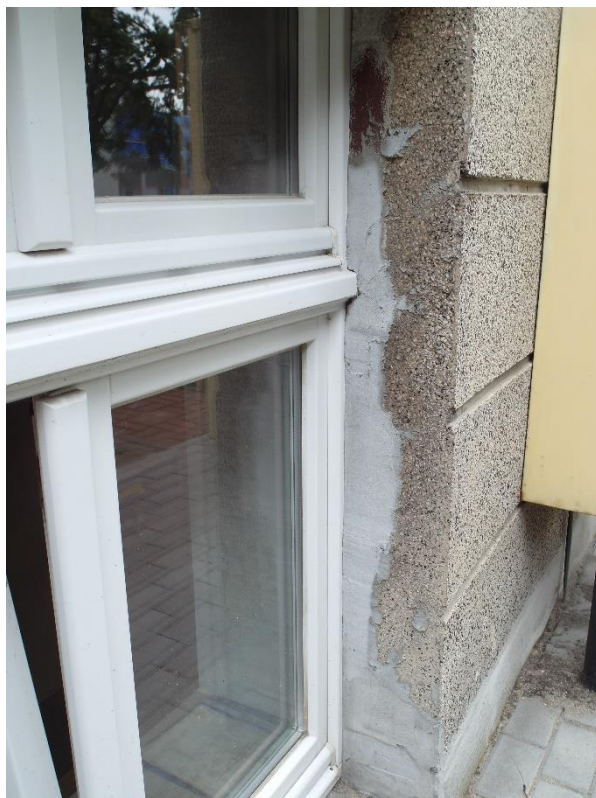
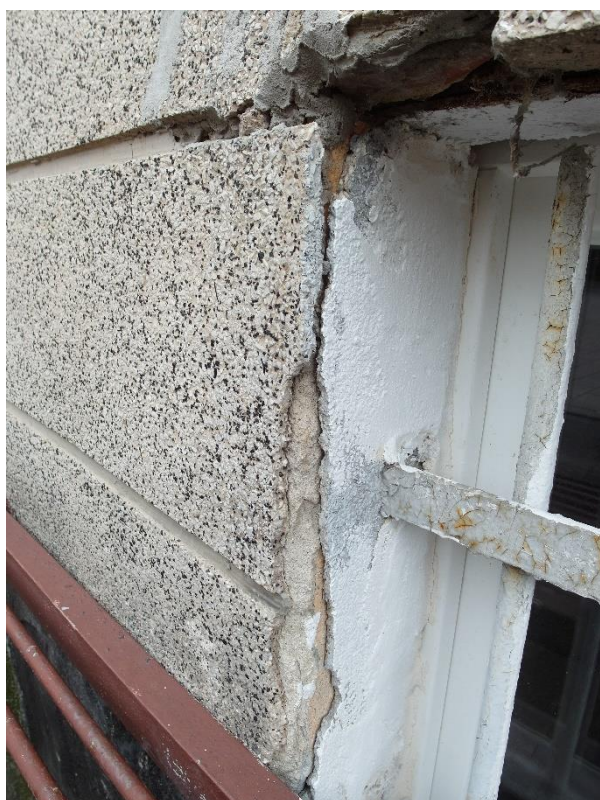
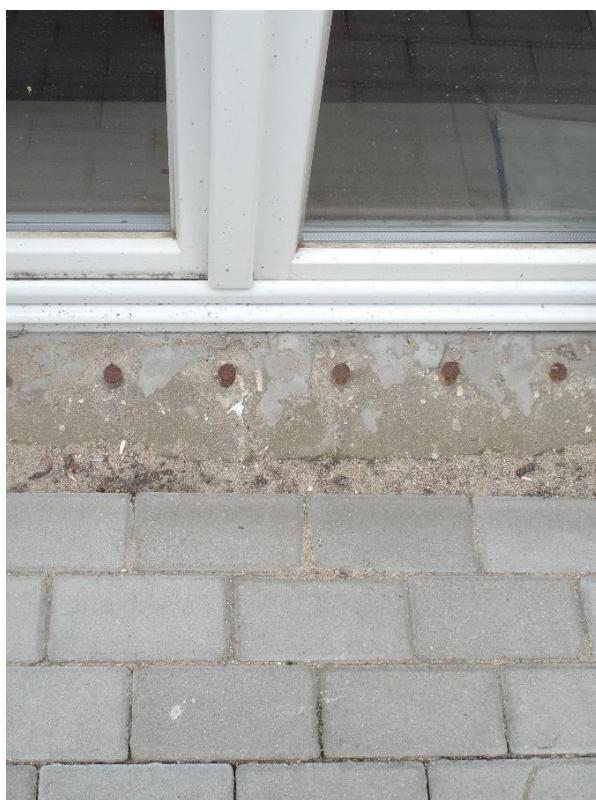
Sopot, ul. 1 Maja 12, Dom Studencki nr 8. Dolna partia lica pokryta cementowym tynkiem mozaikowym, zabrudzonym i spękanym; poniżej widoczna znaczna grubość wtórnej wyprawy.

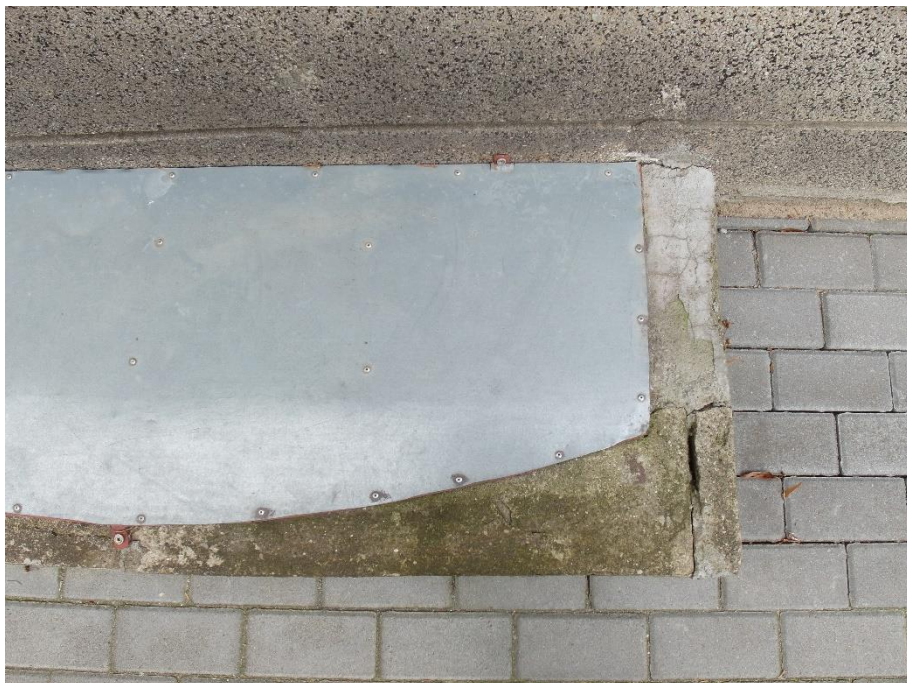
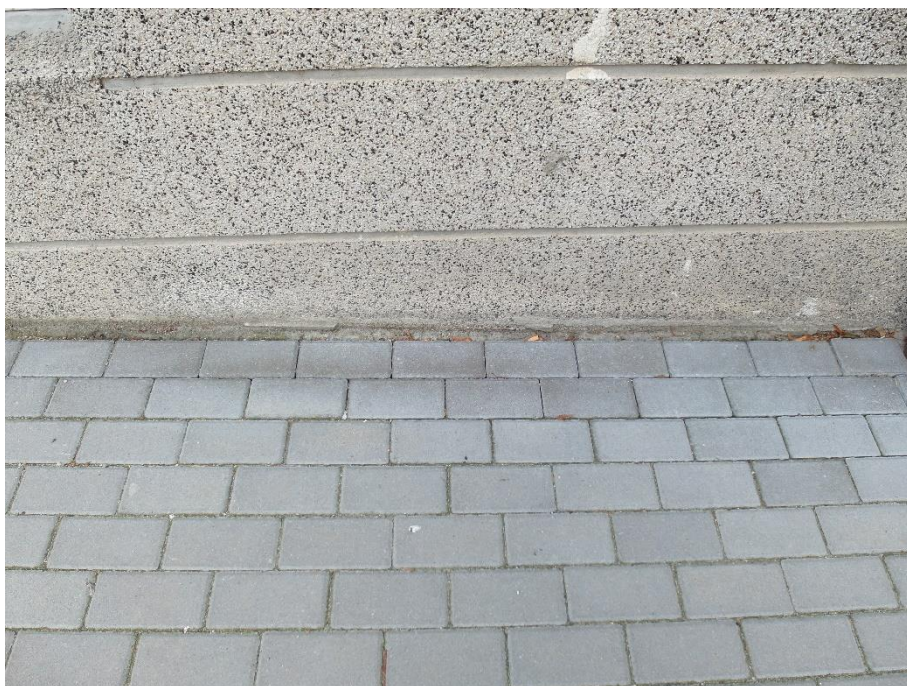
Sopot, ul. 1 Maja 12, Dom Studencki nr 8. Dolna partia elewacji pokryta cementowym tynkiem mozaikowym; z powodu odbijania się wody opadowej, wyprawy tynkarskie są silnie zawilgocone i pokryte mikroorganizmami.

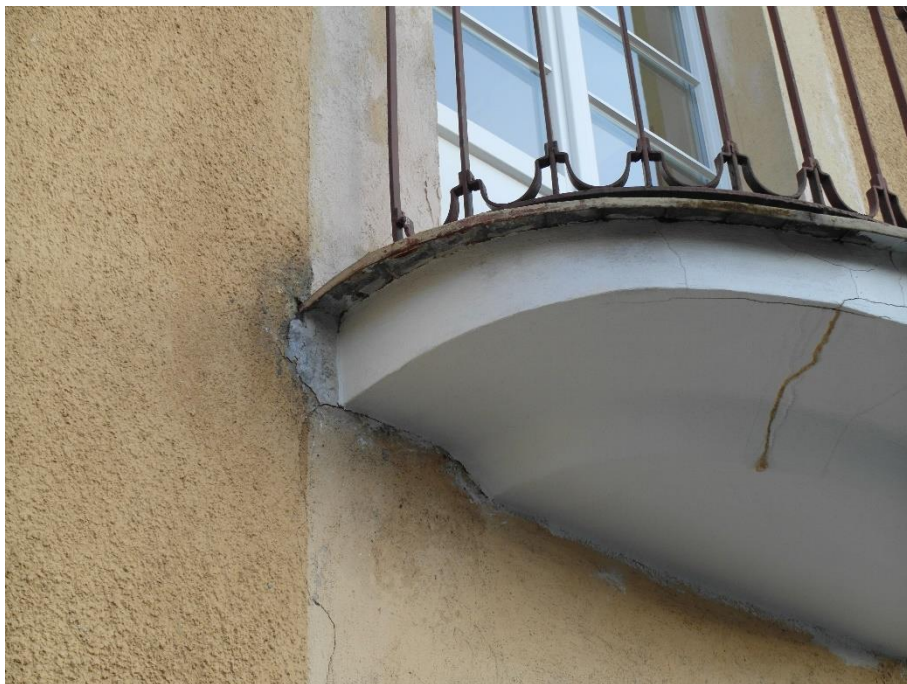
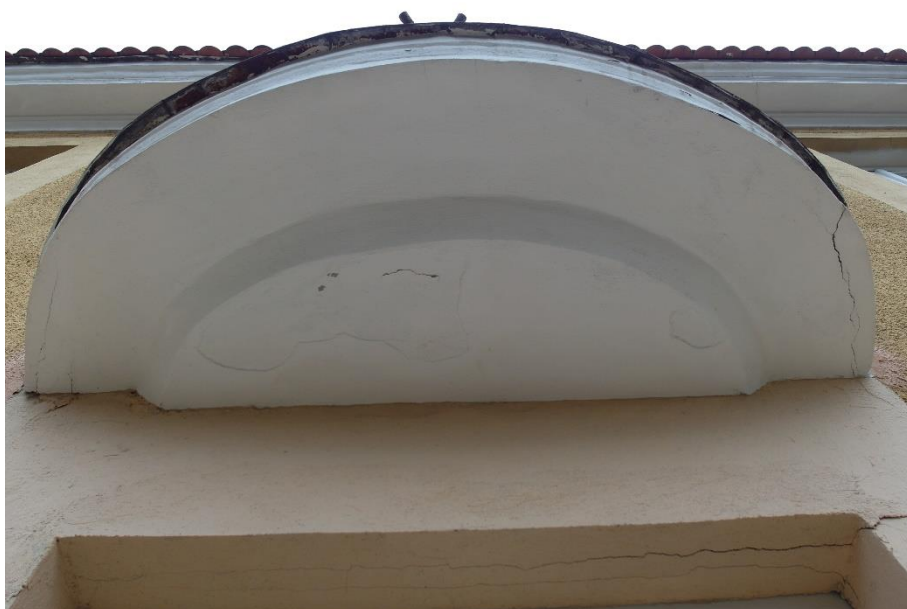
Sopot, ul. 1 Maja 12, Dom Studencki nr 8, elewacja zachodnia.
Posadzka balkonów wykonana wtórnie materiałem na bazie
cementu, obecnie utrzymująca zawilgocenie i pokryta
mikroorganizmami.

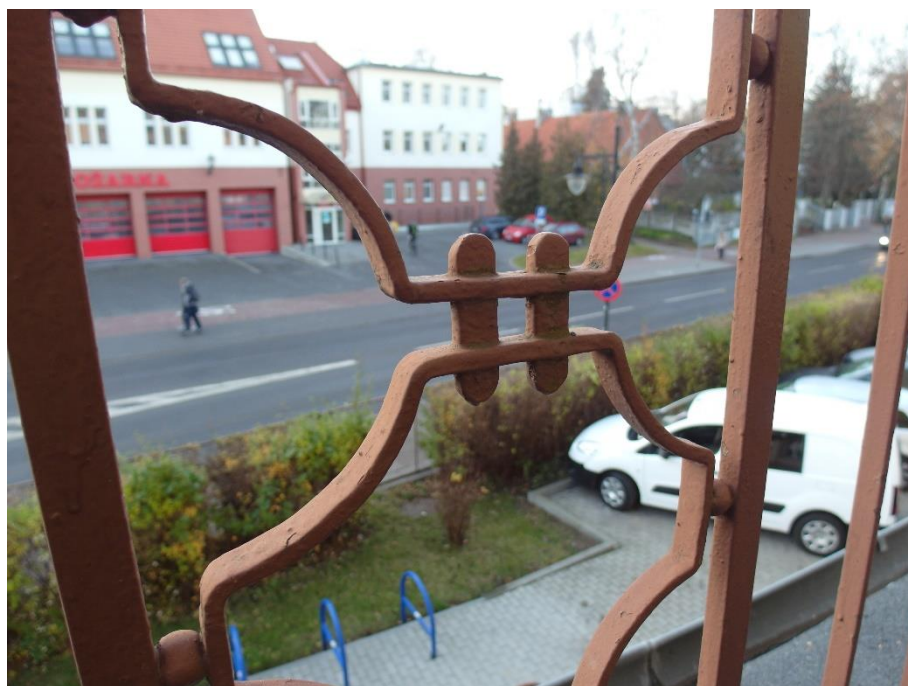
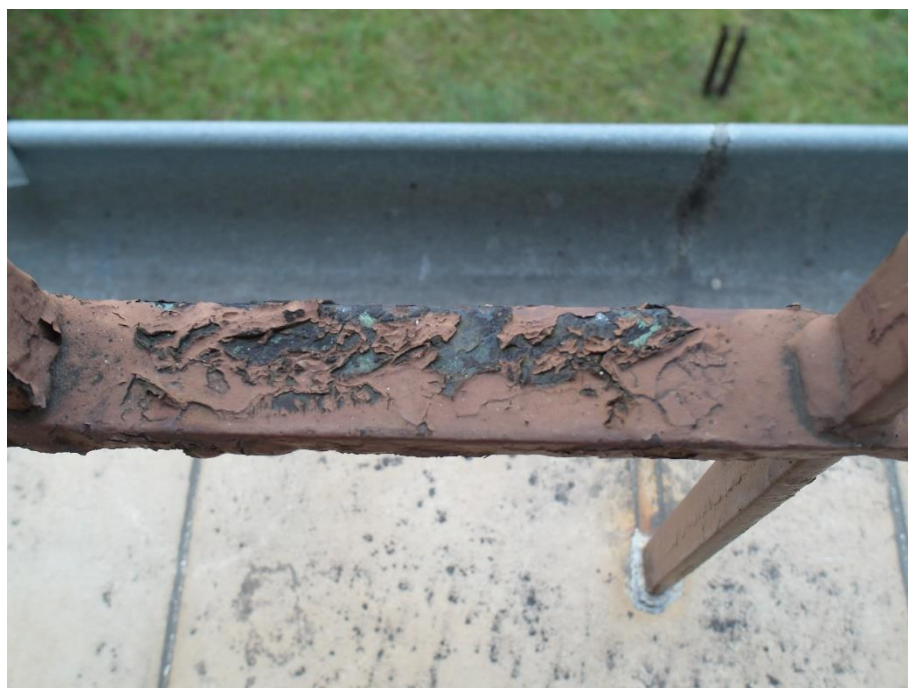
Sopot, ul. 1 Maja 12, Dom Studencki nr 8. Posadzki tarasów pokryte różnymi materiałami – papą termozgrzewalną i płytkami ceramicznymi; metalowe balustrady z licznymi warstwami przemalowań.
