**PROGRAM PRAC KONSERWATORSKICH
I DOKUMENTACJA PRAC BADAWCZYCH DLA REMONTU
ELEWACJI BUDYNKU DOMU STUDENCKIEGO NR 8
W SOPOCIE**

Toruń/Sopot, grudzień 2016

Rodzaj obiektu: SOPOT, BUDYNEK DOMU STUDENCKIEGO NR 8, UL. 1 MAJA 12 [DW. BERGSTRASSE; PODGÓRNA]

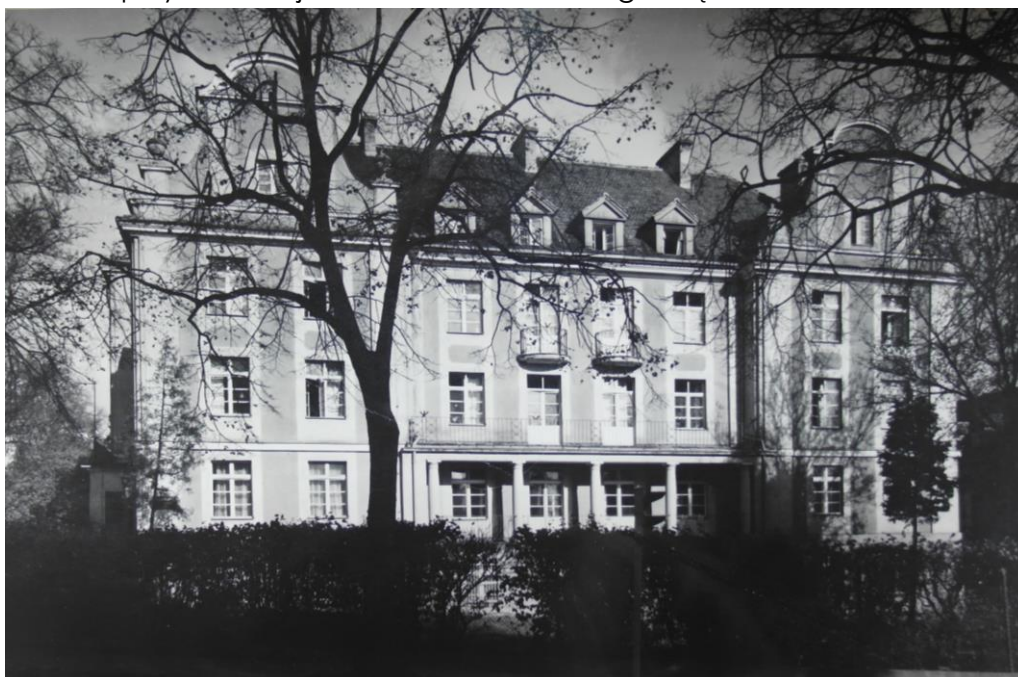
Pochodząca z 1977 roku fotografia przedstawia budynek Domu Studenckiego z widocznym dekoracyjnym opracowaniem lica elewacji w postaci pilastrów i kwater podokiennych.

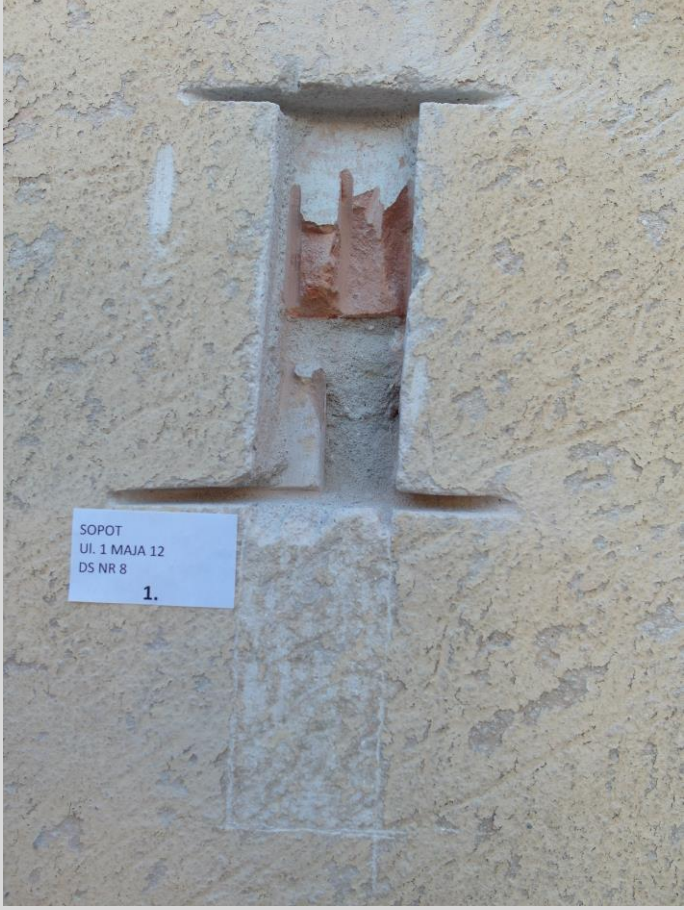
ODKRYWKA NR 1	LOKALIZACJA: elewacja północna, ryzalit wschodni, II kondygnacja, trzon pilastra			
Zdjęcie

Nr warstwy	Charakterystyka warstwy / kolor	Opis warstwy	Uwagi	Datowanie
1	cegła	podłoże konstrukcyjne	cegła ceramiczna, pełna na zaprawie wapiennej	1922 r.
2	szara	warstwa tynkarska	wapienno-piaskowa, widoczne większe ziarna wypełniacza w postaci piasku kwarcowego i cegły	1922 r.
3	różowa jasna	warstwa tynkarska	wapienno-piaskowa, barwiona w masie, z drobnym białym kruszywem	1922 r.
4	żółta	warstwa malarska	emulsyjna	współczesna

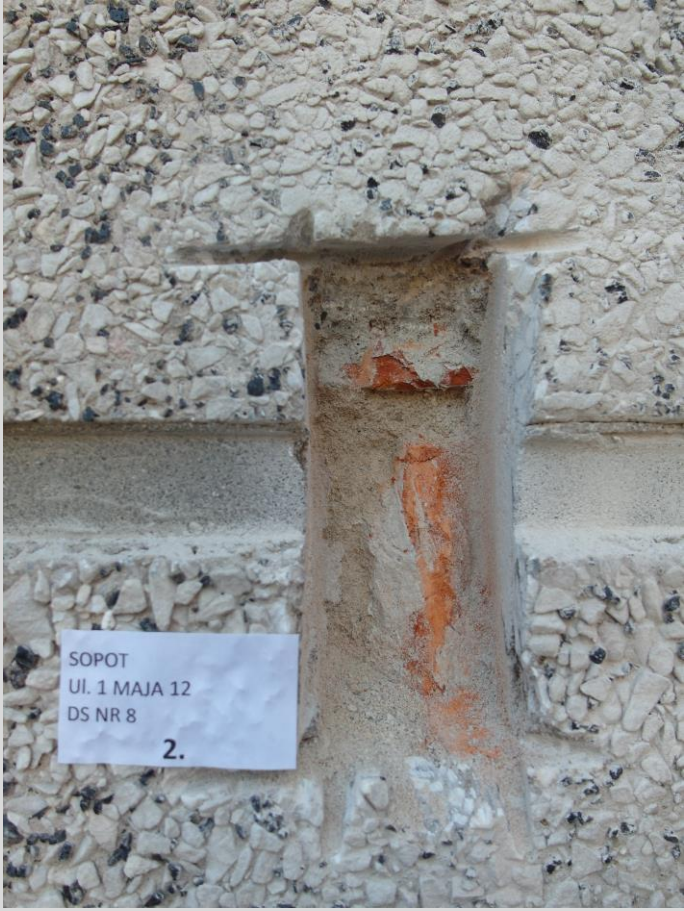
ODKRYWKA NR 2	LOKALIZACJA: elewacja północna, ryzalit wschodni, I kondygnacja, cokół			
Zdjęcie

Nr warstwy	Charakterystyka warstwy / kolor	Opis warstwy	Uwagi	Datowanie
1	cegła	podłoże konstrukcyjne	cegła ceramiczna, pełna na zaprawie wapiennej	1922 r.
2	szara	warstwa tynkarska	wapienno-piaskowa, widoczne większe ziarna wypełniacza w postaci piasku kwarcowego	1922 r.
3	szaro-biały melanz	warstwa tynkarska	tynk cementowy, mozaikowy, gr. ok. 0,5 cm	współczesny
