**PKZLAB SC**

**WYNIKI BADAŃ STRATYGRAFICZNYCH I SKŁADU  
ZAPRAW W PRÓBKACH Z ELEWACJI BUDYNKU  
DOMU STUDENCKIEGO nr 8 PRZY ul. 1 MAJA 12  
W SOPOCIE**

Toruń 2016

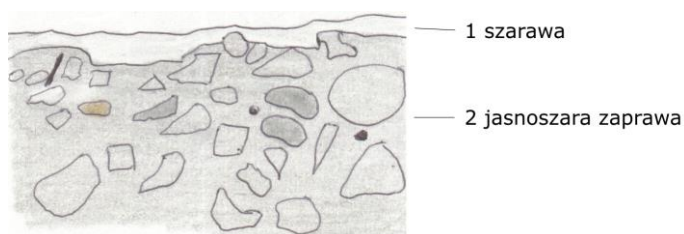
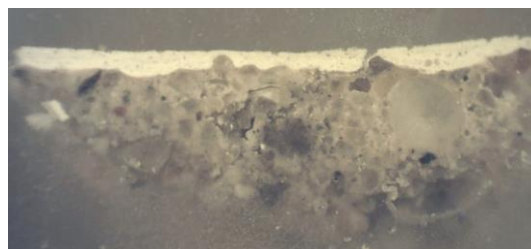
W próbce 39 bezpośrednio na jasnoszarym tynku leży warstwa szarawa o nierównej grubości.

Gzymsy (próbki 39 i 44) zostały pomalowane na biało bezpośrednio na jasnoszarej zaprawie. Warstwy białe z gzymsu koronującego powtarzają się pomiędzy cienkimi przecierkami (6, 4 i 2). Biel z gzymsu międzykondygnacyjnego ma nieco chłodniejszy odcień.

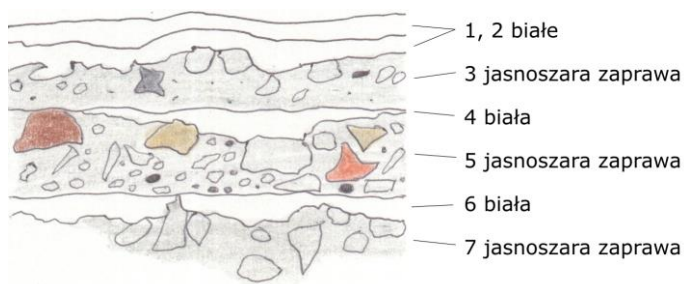
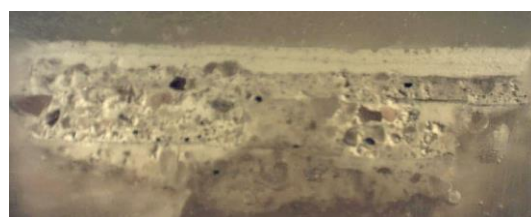
Próbka 44 składa się z kilku warstw jasnoszarego tynku (7, 5, 3) poprzedzianego warstwami pobiał (6 i 4). Na powierzchni znajdują się dwie warstwy białe (1 i 2).

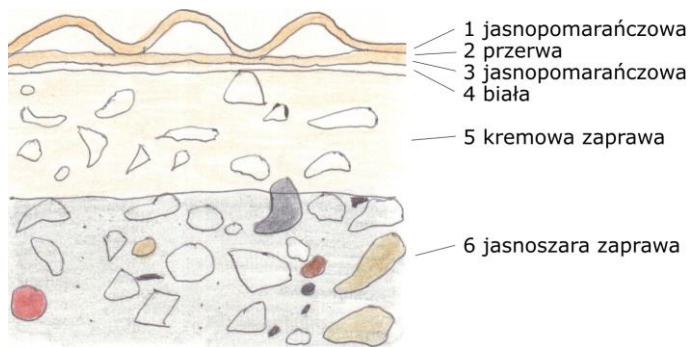
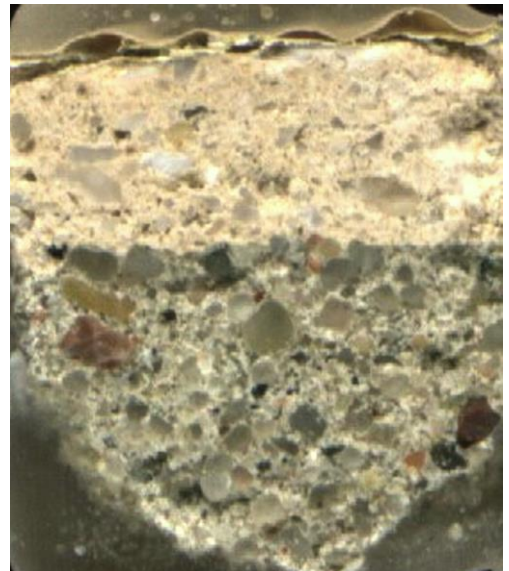
W próbce 51 na jasnoszarym tynku (6) leży kremowa warstwa zaprawy o ciepłym odcieniu (5). Na niej widoczna jest cienka warstwa jasnopomarańczowa (3) na pobiale (4). Prawdopodobnie jest to odbicie jasnopomarańczowej warstwy (1), która odpaja się od podłoża.

Tło elewacji północnej i południowej (próbki 51 i 74) opracowane było kremowym tynkiem o ciepłym, różowym odcieniu. W masie zaprawy widoczne są duże, białe okruchy marmuru. Te partie nie były pierwotnie malowane, warstwy jasnopomarańczowe pochodzą z przemalowań.

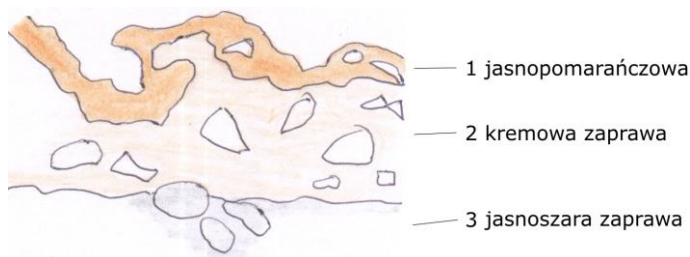
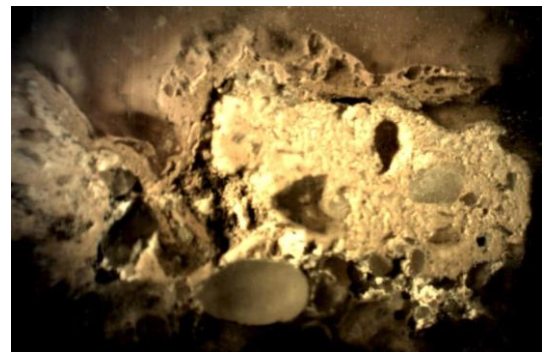
Podobny układ jest w próbce 74. Na jasnoszarej zaprawie (3) znajduje się kremowa o różowym odcieniu (2). Na niej jasnopomarańczowa warstwa malarska (1). Całość charakteryzuje się fakturowaną powierzchnią (tzw. „baranek”)

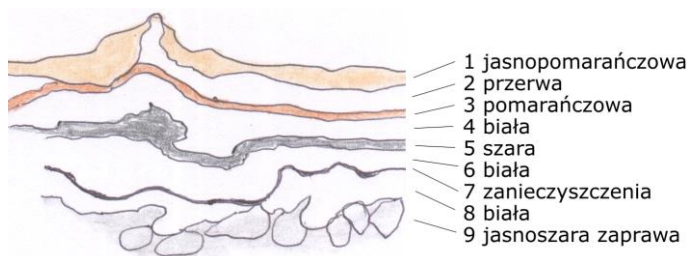
Próbka 80. Na resztkach jasnoszarej zaprawy (9) leży biała warstwa (8) pokryta zanieczyszczeniami (7). Na niej występują kolejno warstwy białe (6 i 4) przedzielone cienką szarą (5). Warstwa 3 jest pomarańczowa. Od niej odpojona jest warstwa jasnopomarańczowa (1).

Biały był również trzon kolumny (próbka 80), gdzie warstwa leżąca na jasnoszarym tynku pokryta jest zanieczyszczeniami, co świadczy, że była jakiś czas ekspozowana.
