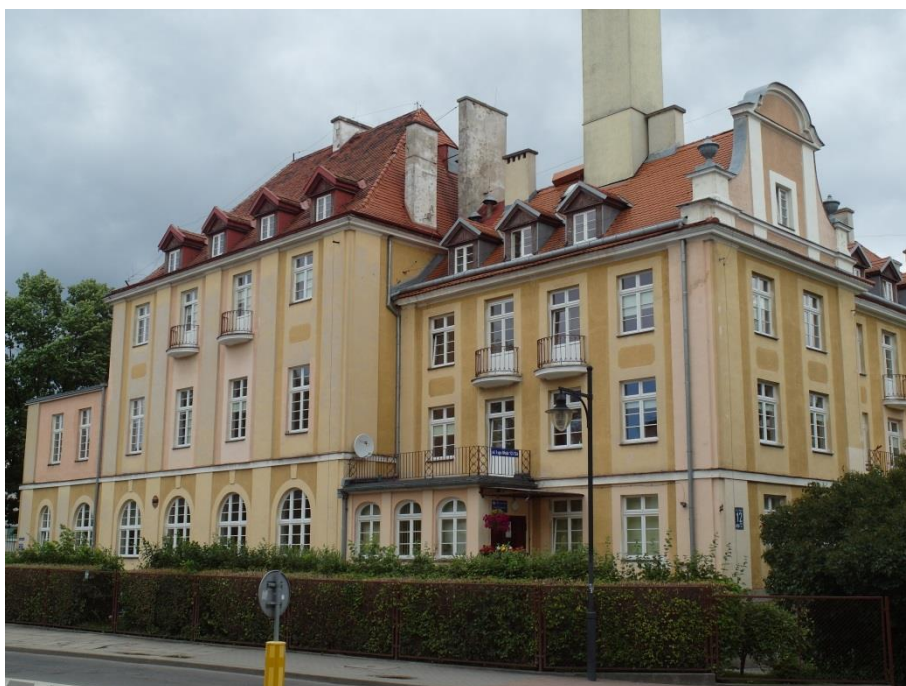
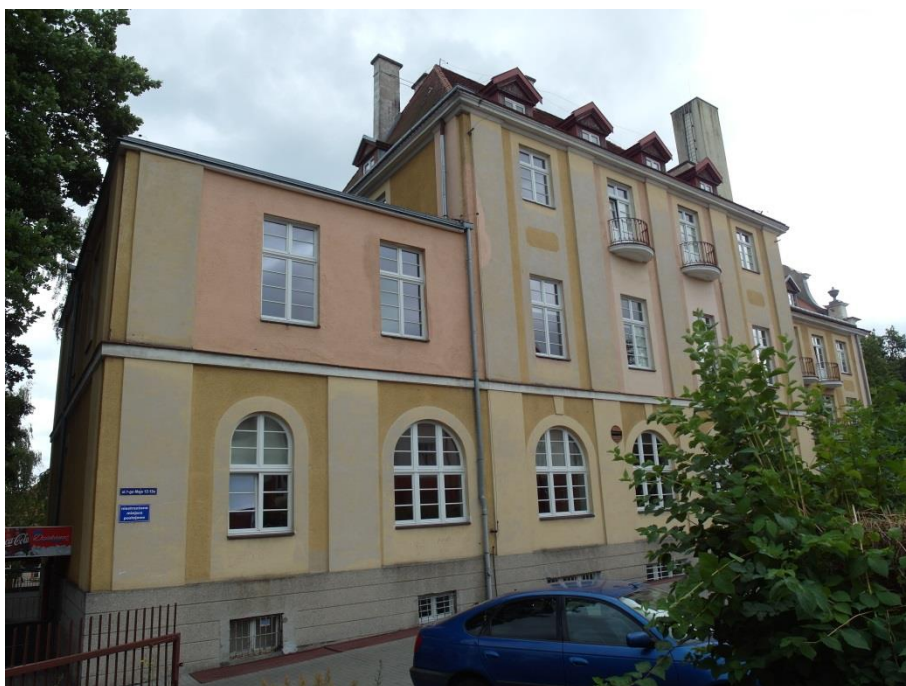
Sopot, ul. 1 Maja 12, Dom Studencki nr 8, elewacja zachodnia. Tynkowane lico elewacji pokryte zabrudzeniami i zanieczyszczeniami, miejscami wypłukane; widoczna zmienna kolorystyka w partiach III kondygnacji – efekt współczesnych napraw interwencyjnych.

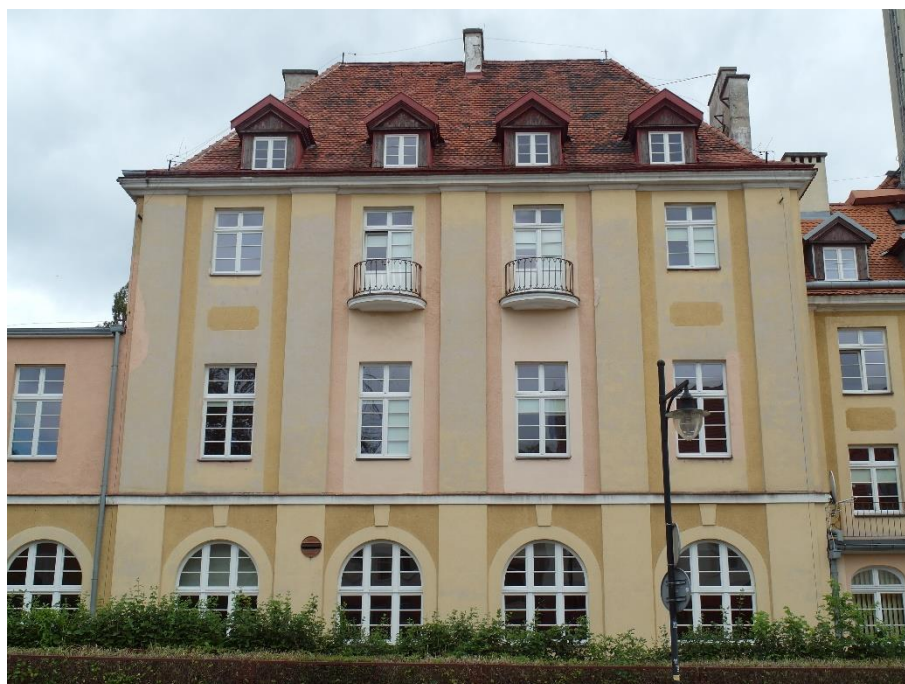
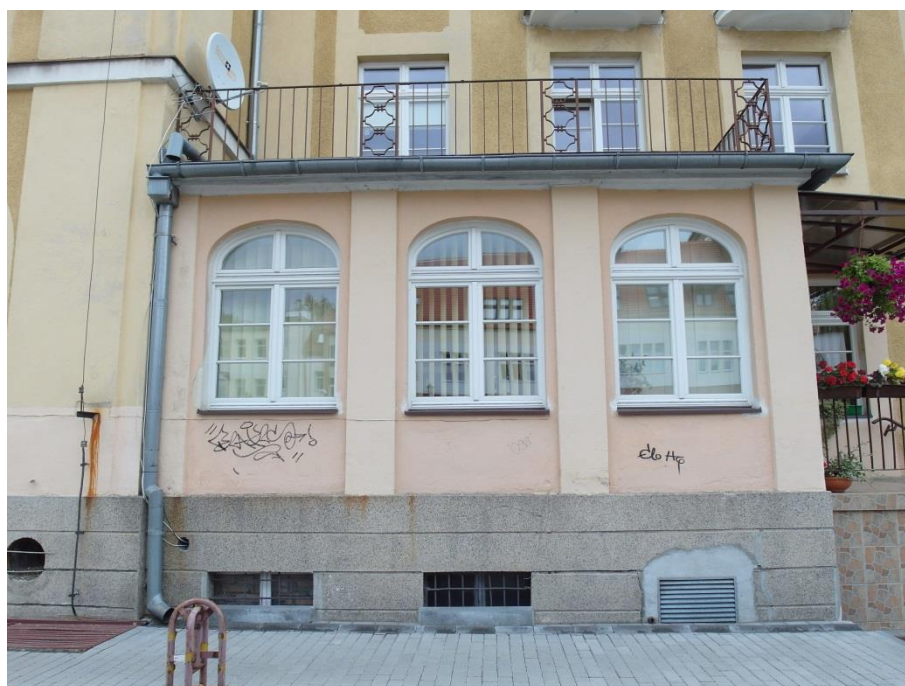
Sopot, ul. 1 Maja 12, Dom Studencki nr 8, elewacja zachodnia. Tynkowane lico pokryte zabrudzeniami i zanieczyszczeniami, miejscami silnie wypłukane; przybudówka portierni o zmienionej kolorystyce – efekt współczesnych napraw; lico szpecą napisy graffiti.

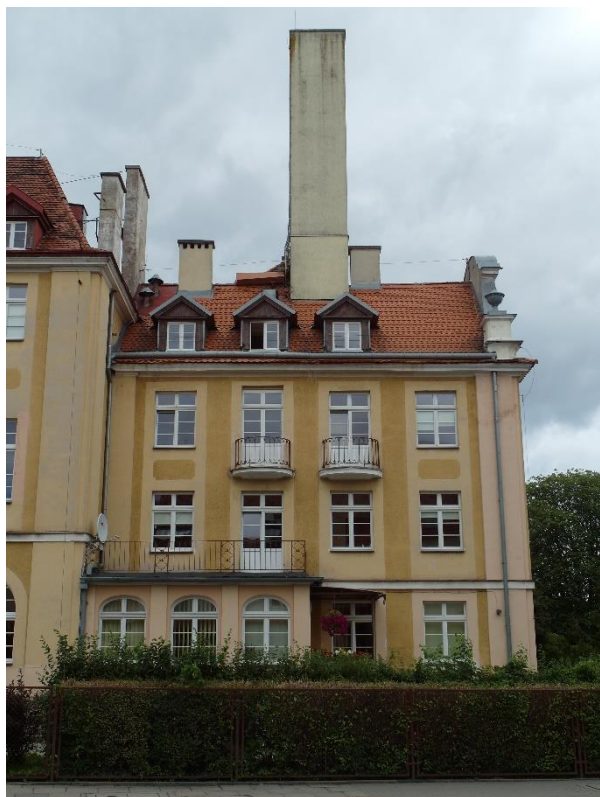
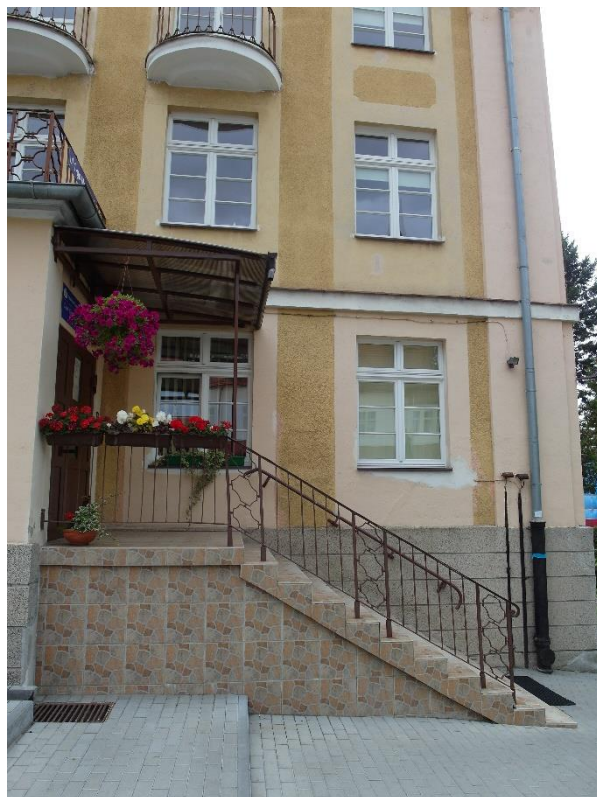
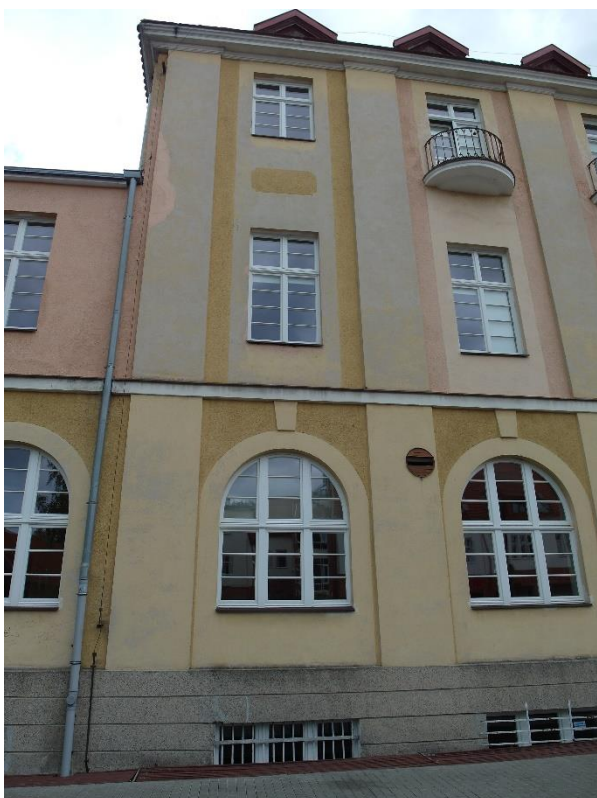
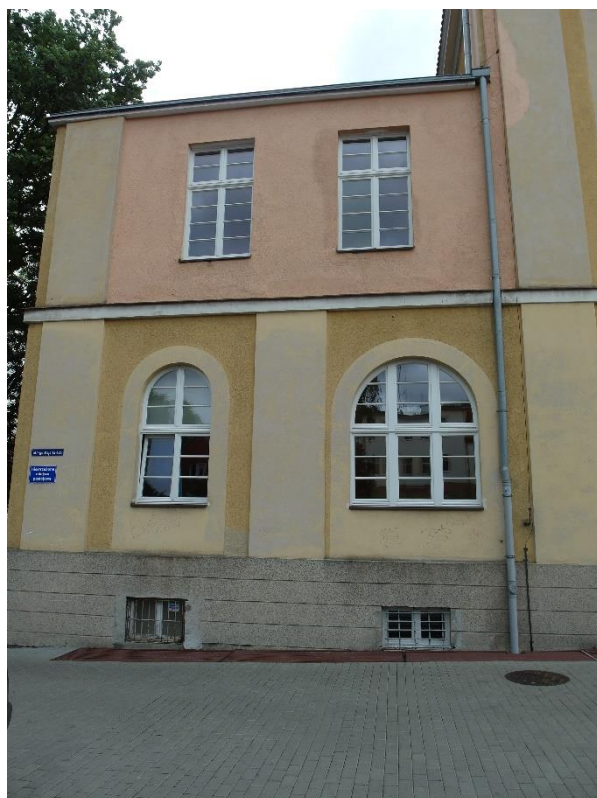
Sopot, ul. 1 Maja 12, Dom Studencki nr 8, elewacja zachodnia. Tynkowane lico pokryte zabrudzeniami i zanieczyszczeniami, miejscami silnie wypłukane; obłożenie schodów wejścia do portierni wykonane współcześnie; widoczne partie o zmienionej kolorystyce – efekt współczesnych przemalowań.

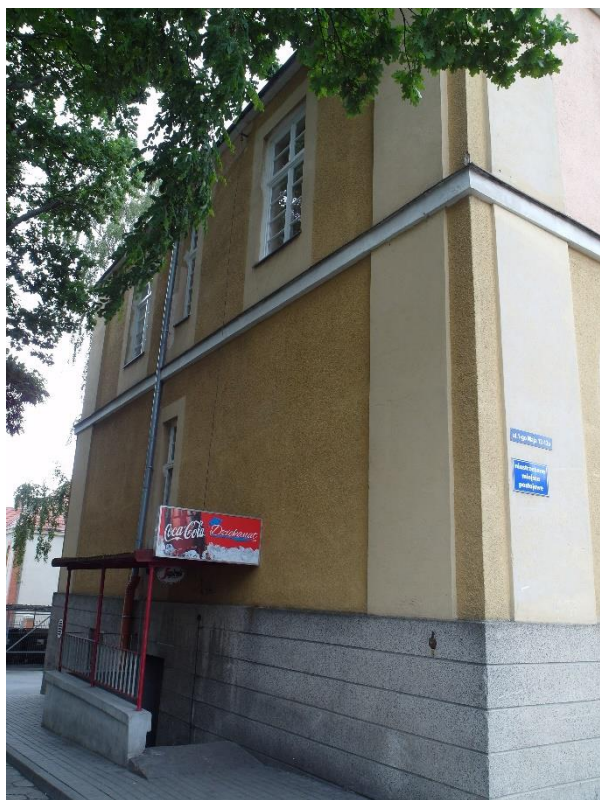
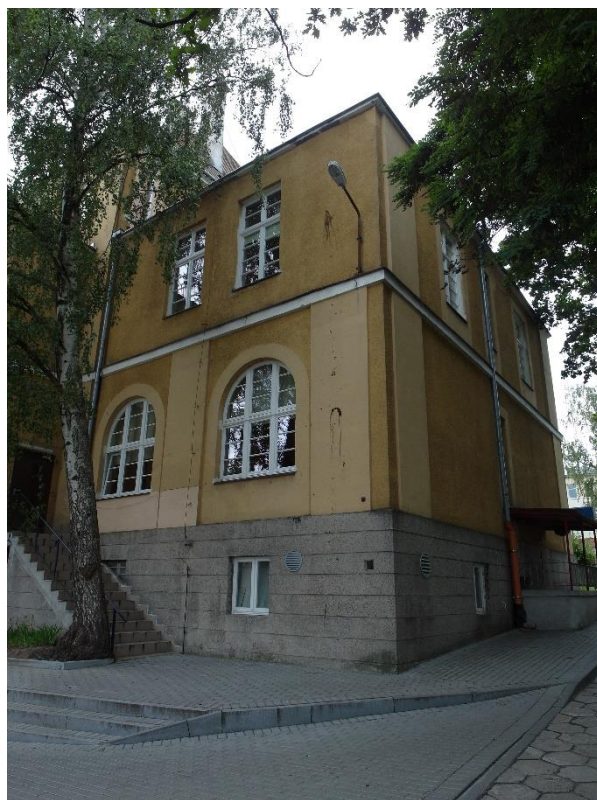
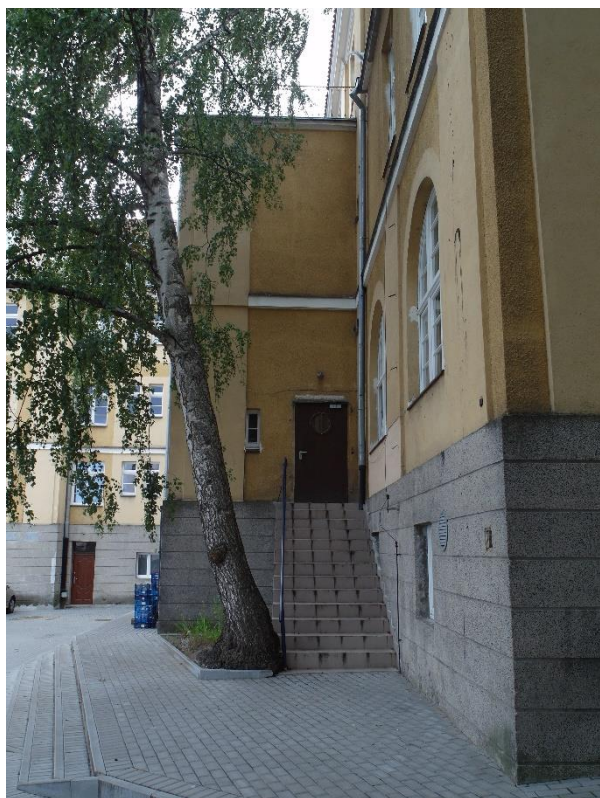
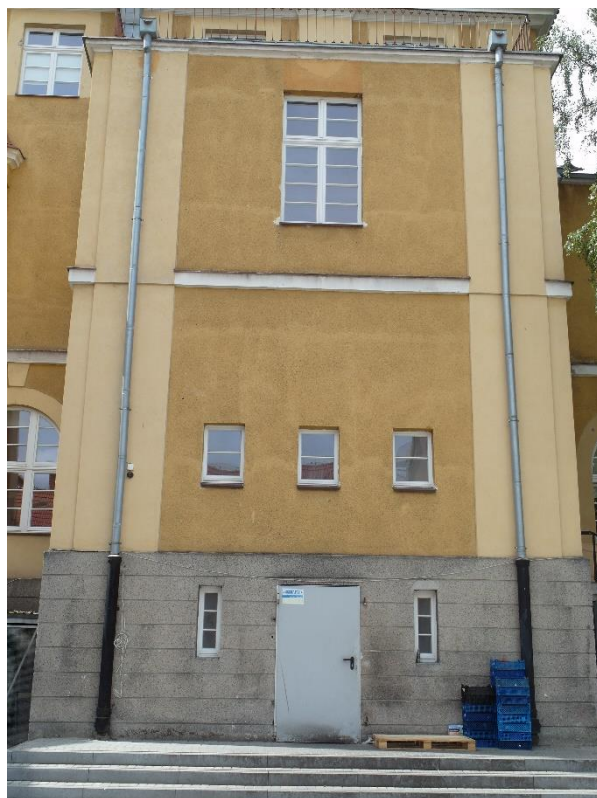
Sopot, ul. 1 Maja 12, Dom Studencki nr 8, elewacja północna i zachodnia. Tynkowane lico pokryte zabrudzeniami i zanieczyszczeniami, szczególnie w partii cokołu; wyraźnie widoczne granice nakładania partii warstwy malarskiej; zbyt blisko elewacji rośnie drzewo, którego system korzeniowy może uszkadzać ściany fundamentowe.

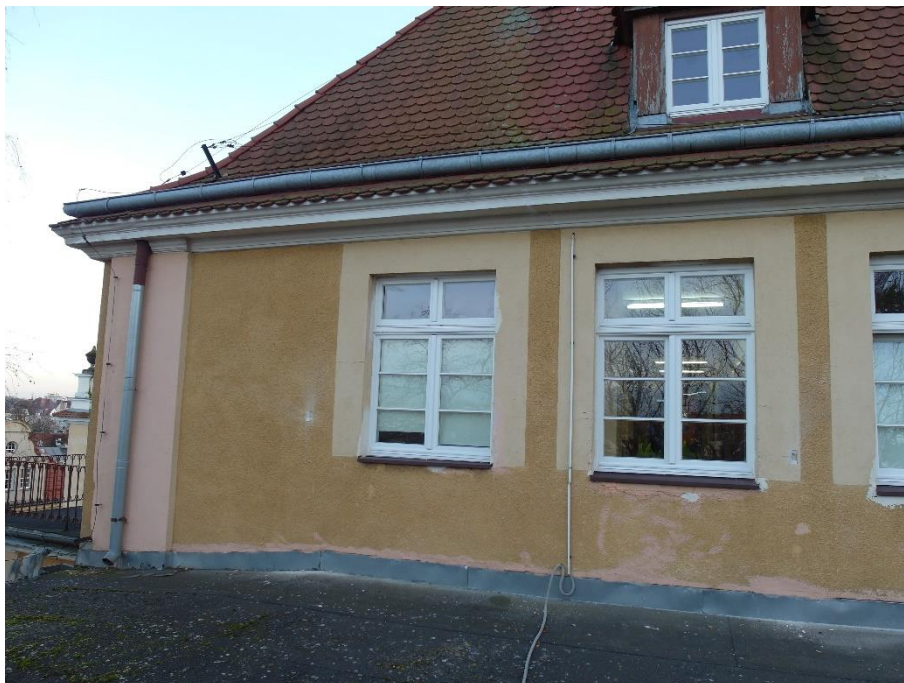
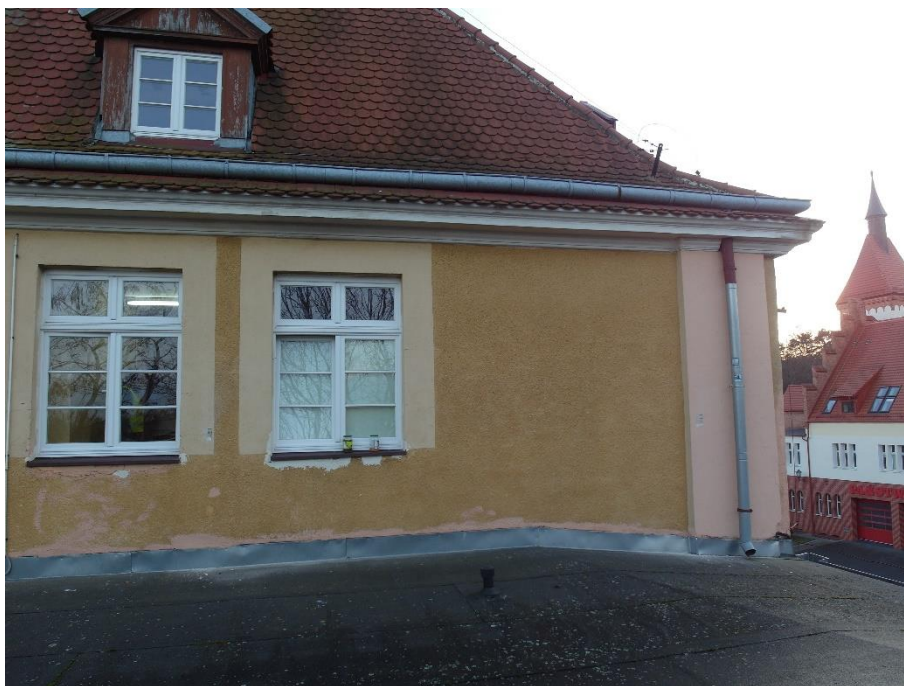
Sopot, ul. 1 Maja 12, Dom Studencki nr 8, elewacja północna. Kondygnacja IV, przy tarasie. Tynkowane lico pokryte zanieczyszczeniami; widoczne drobne ale, liczne współczesne naprawy w partiach pod oknami i na pilastrach.

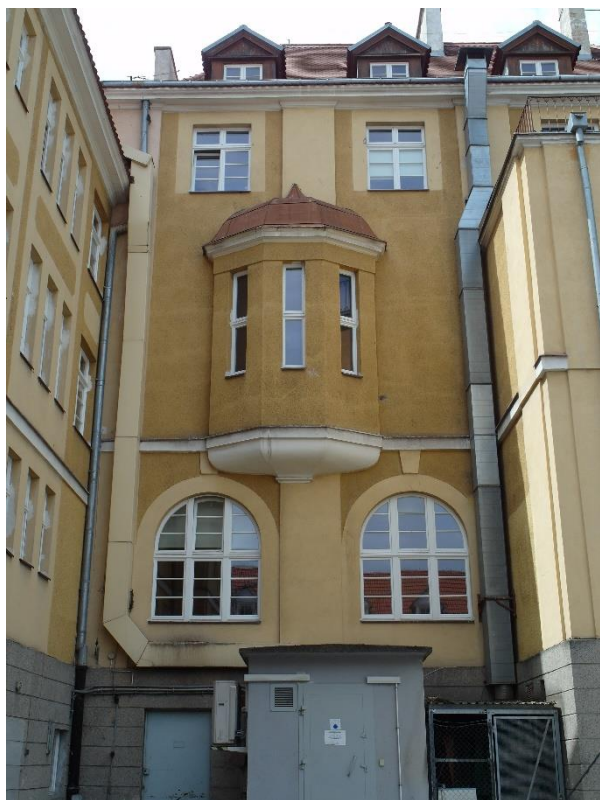
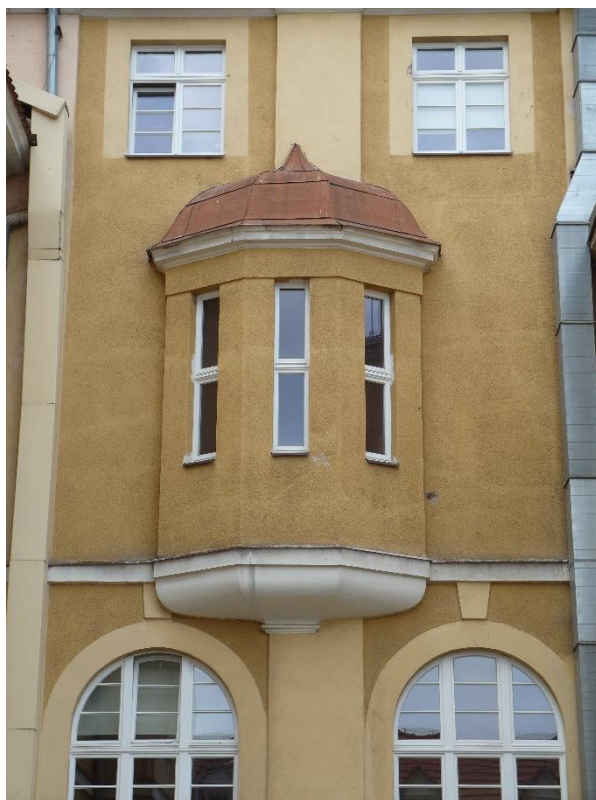
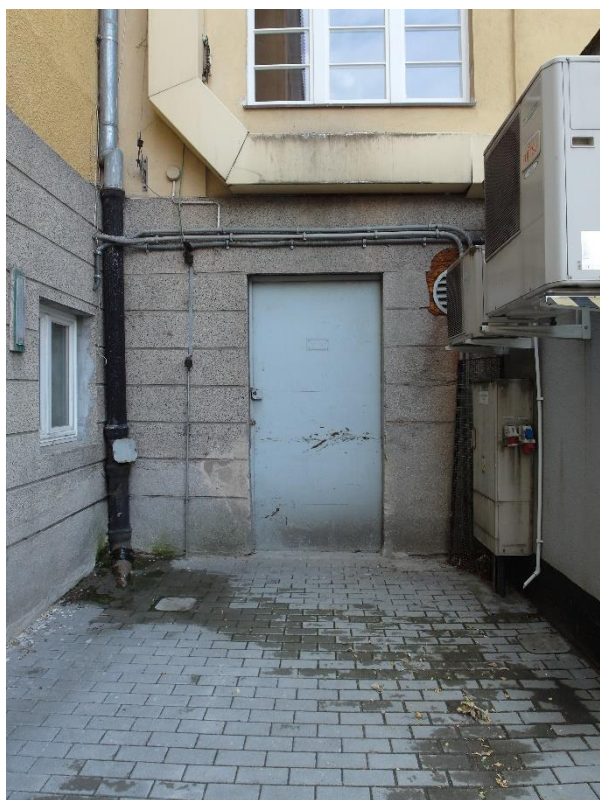
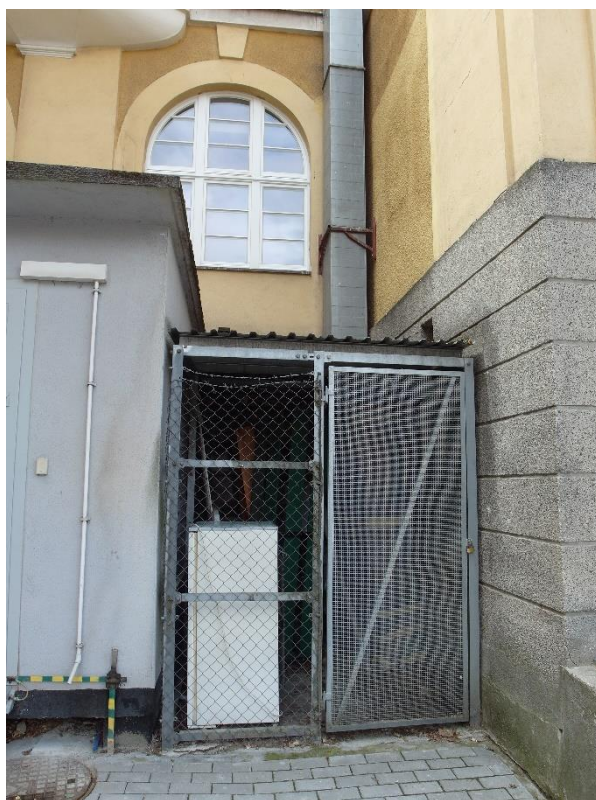
Sopot, ul. 1 Maja 12, Dom Studencki nr 8, elewacja wschodnia. Tynkowane lico elewacji pokryte zabrudzeniami i zanieczyszczeniami; do dolnej kondygnacji przylega stacja transformatorowa i składzik; widoczna niedrożność systemu odprowadzania wody opadowej z rury spustowej pod kostką brukową.

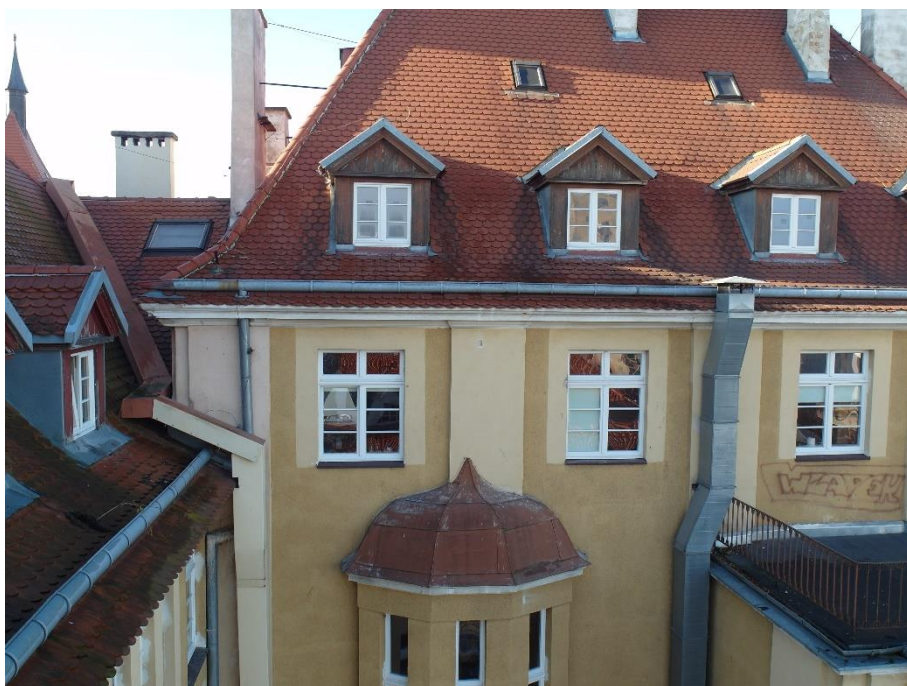
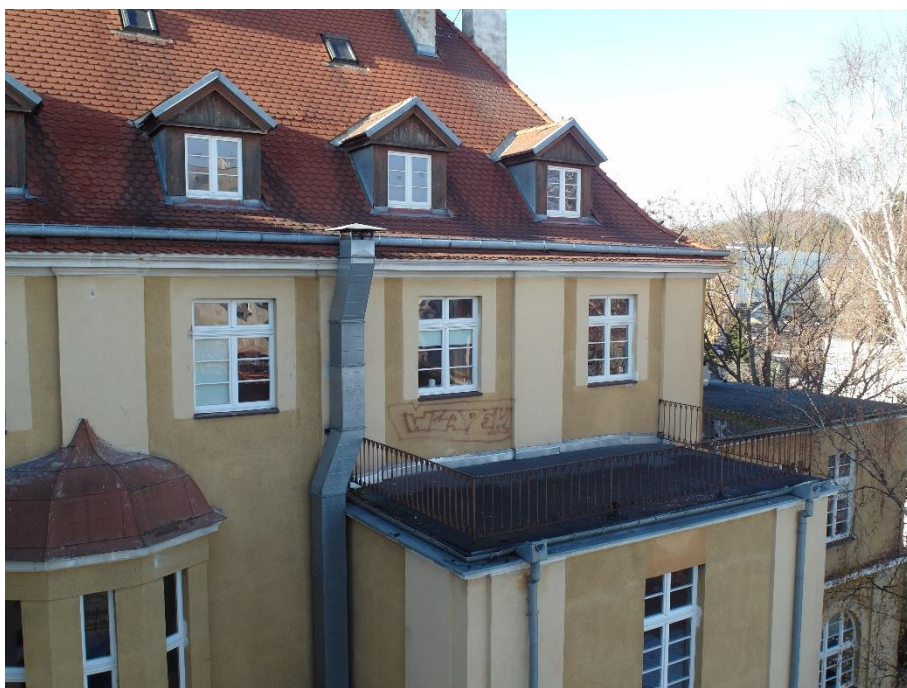
Sopot, ul. 1 Maja 12, Dom Studencki nr 8, elewacja wschodnia.
Tynkowane lico zabrudzone i zanieczyszczone; ściana nad
tarasem oszpecona napisami typu graffiti.

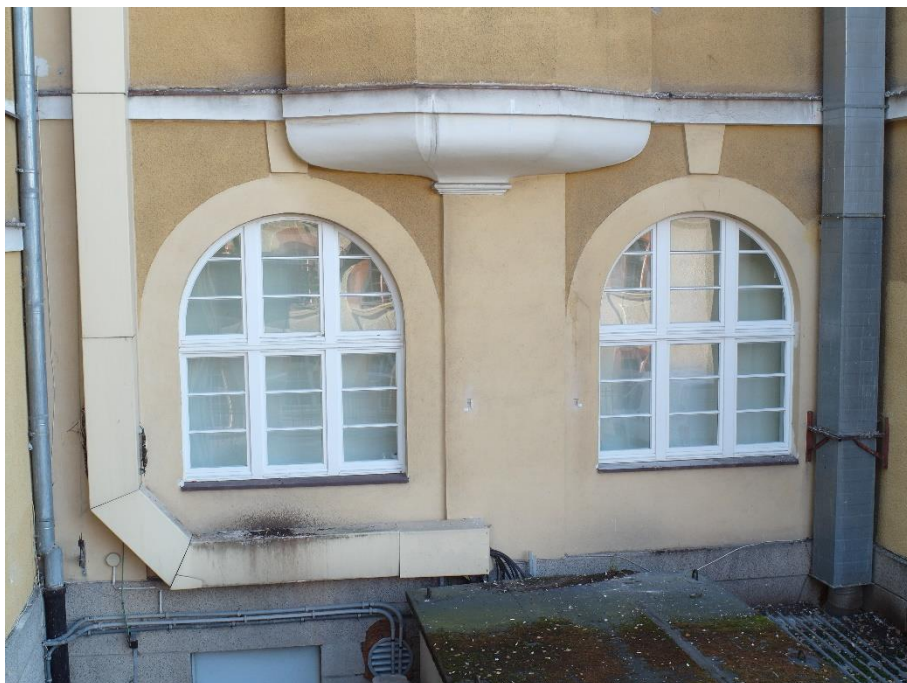
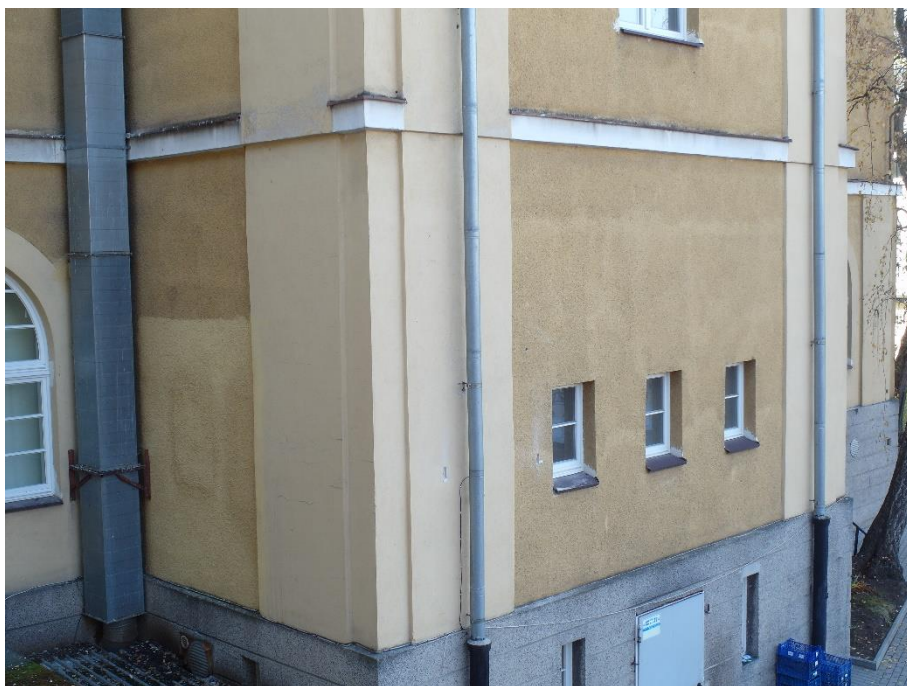
Sopot, ul. 1 Maja 12, Dom Studencki nr 8, elewacja wschodnia. Tynkowane lico elewacji pokryte zabrudzeniami i zanieczyszczeniami; wyraźnie widoczne granice nakładania farby oraz współczesne naprawy o charakterze interwencyjnym.

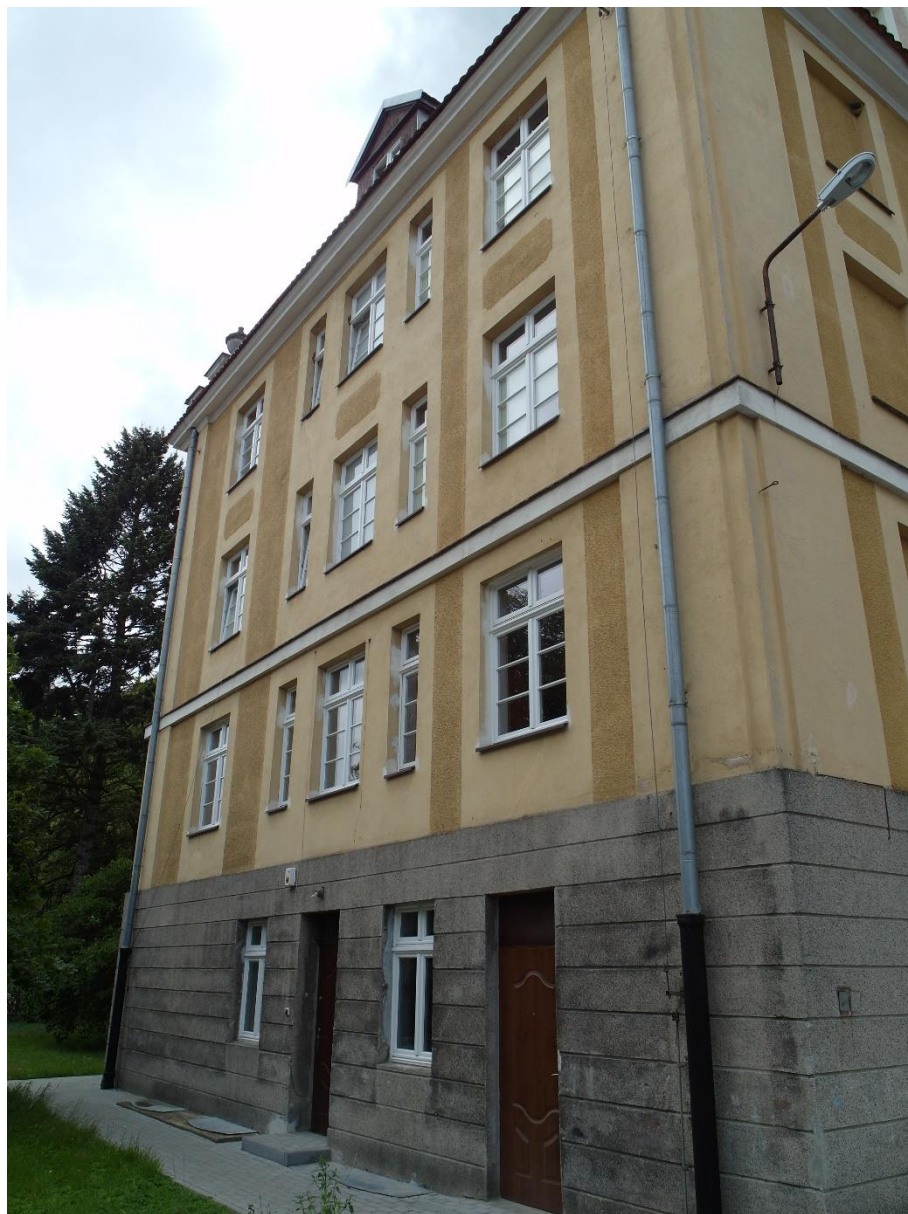
Sopot, ul. 1 Maja 12, Dom Studencki nr 8, elewacja wschodnia. Tynkowane lico części południowej pokryte zabrudzeniami i zanieczyszczeniami, szczególnie w dolnej kondygnacji; w partiach pod oknami parteru i nad poziomem gruntu widoczne naprawy warstw tynkarskich.

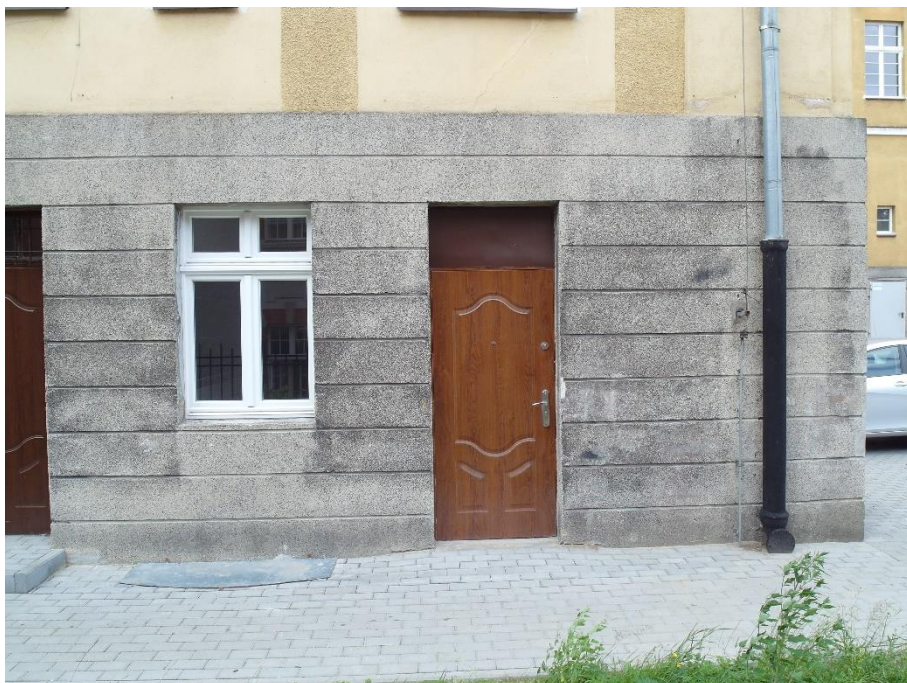
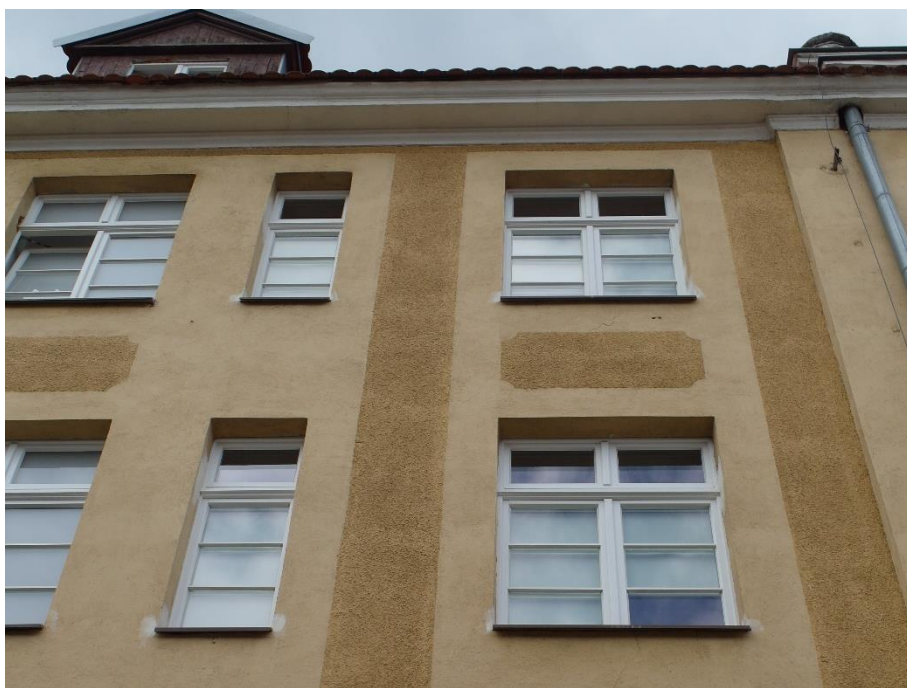
Sopot, ul. 1 Maja 12, Dom Studencki nr 8, elewacja wschodnia. Tynkowane lico części południowej pokryte zabrudzeniami i zanieczyszczeniami, szczególnie w partii dolnej kondygnacji; ponadto mozaikowy tynk parteru pokryty jest koloniami mikroorganizmów [grzyby].

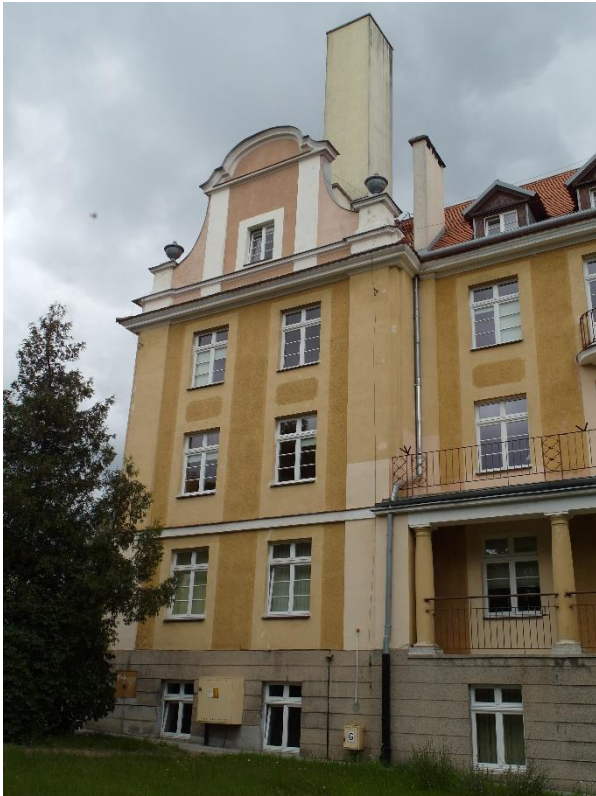
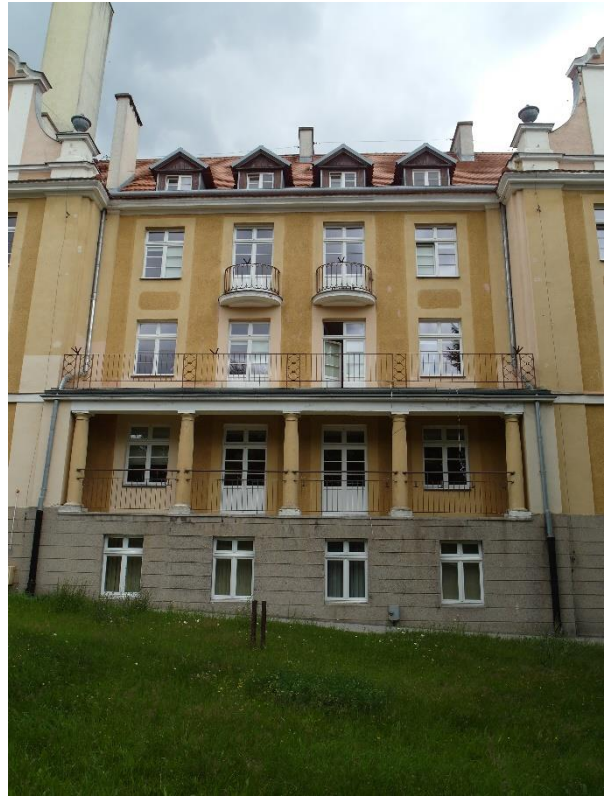
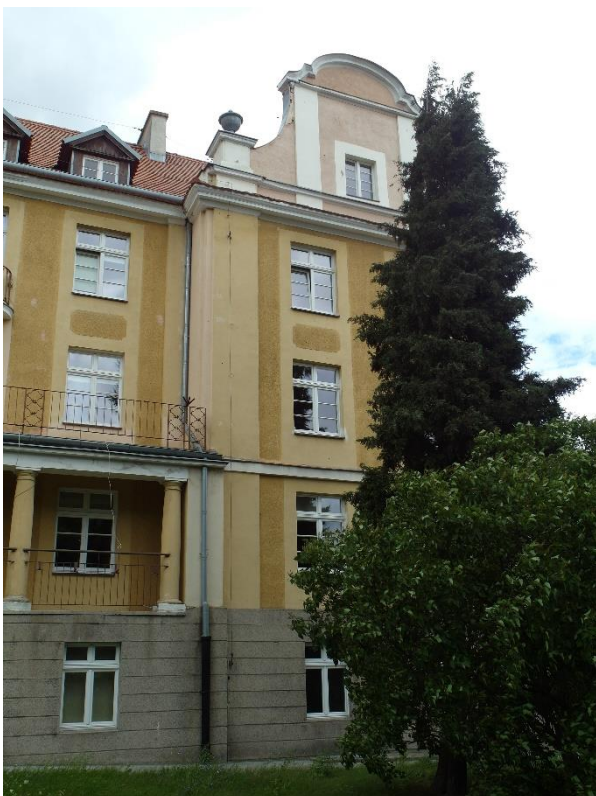
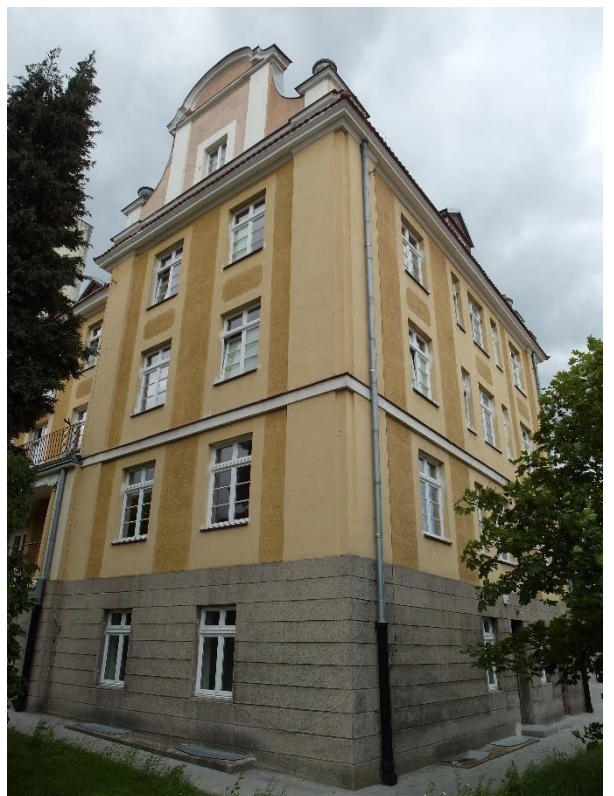
Sopot, ul. 1 Maja 12, Dom Studencki nr 8, elewacja południowa. Tynkowane lico elewacji pokryte zabrudzeniami i zanieczyszczeniami, miejscami silnie wypłukane; widoczne partie o zmienionej kolorystyce – efekt współczesnych napraw [szczyty, pilastry przy dolnym tarasie kolumnowym].

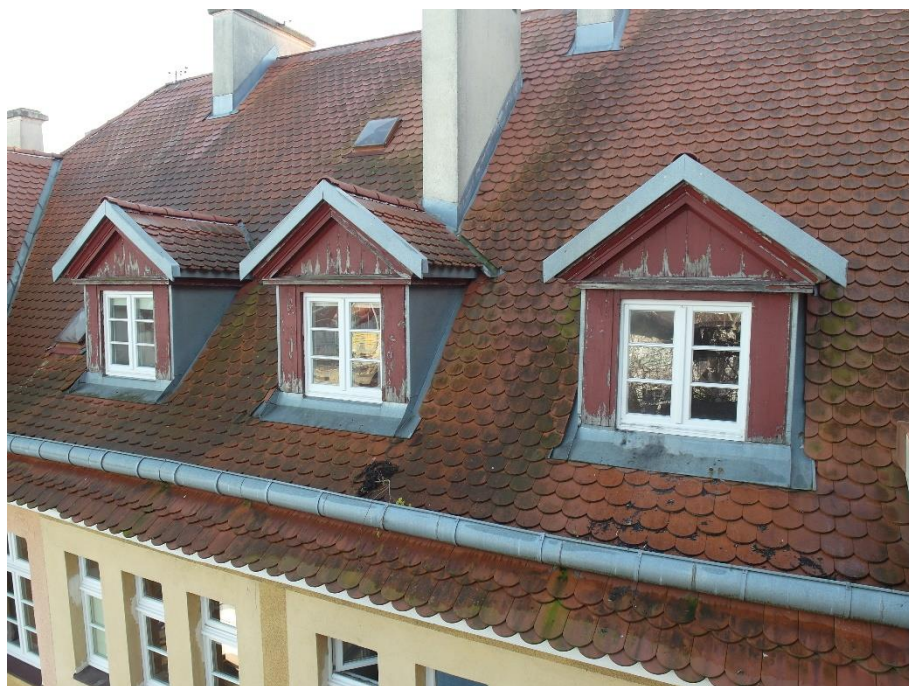
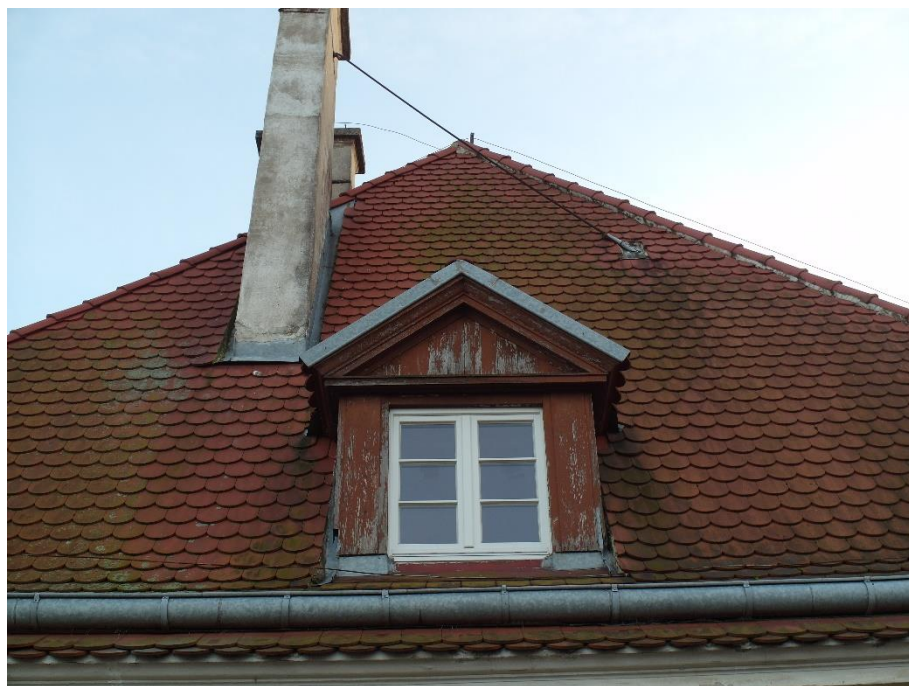
Sopot, ul. 1 Maja 12, Dom Studencki nr 8. Połacie dachu przykryte dachówką typu karpiówka, obecnie silnie zabrudzoną i pokrytą koloniami mikroorganizmów.

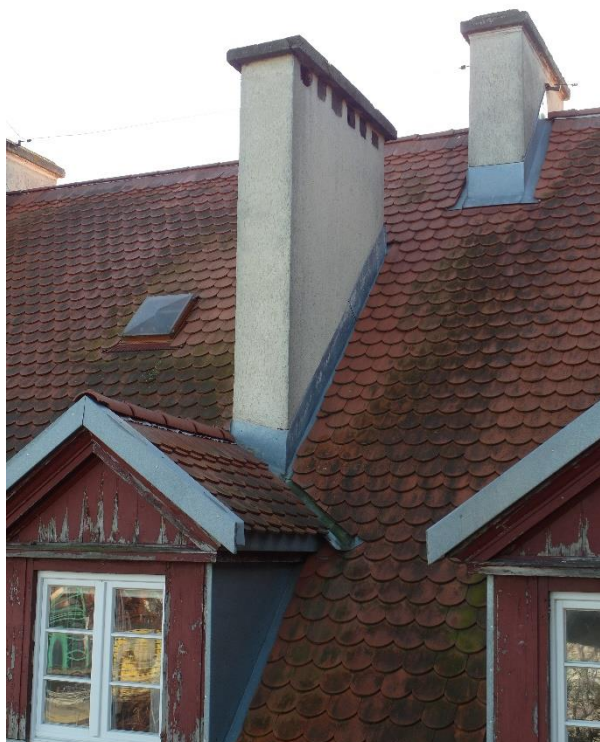
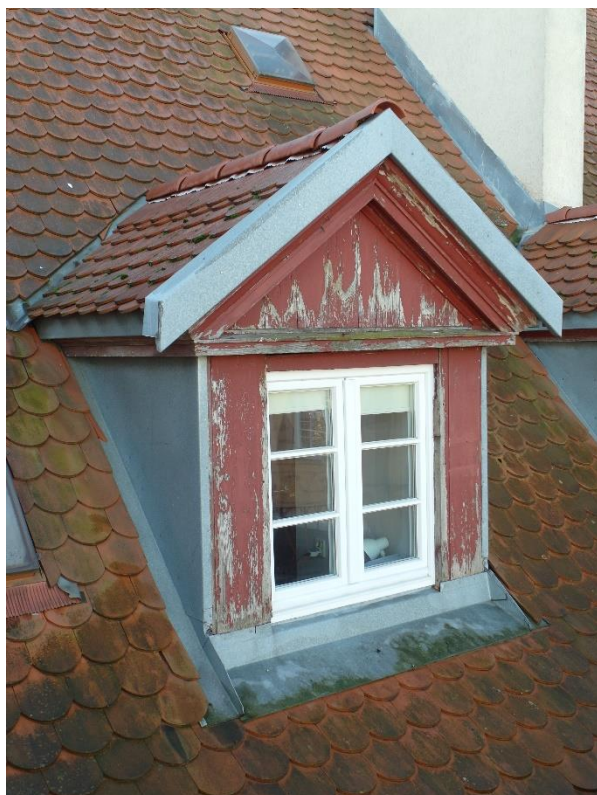
Sopot, ul. 1 Maja 12, Dom Studencki nr 8. Połacie dachu pokryte dachówką typu karpiówka obecnie silnie zabrudzoną i pokrytą koloniami mikroorganizmów. Ścianki przednie lukarn dachowych odeskowane; drewno zawilgocone z korozją biologiczną, widoczne ubytki warstwy malarskiej.

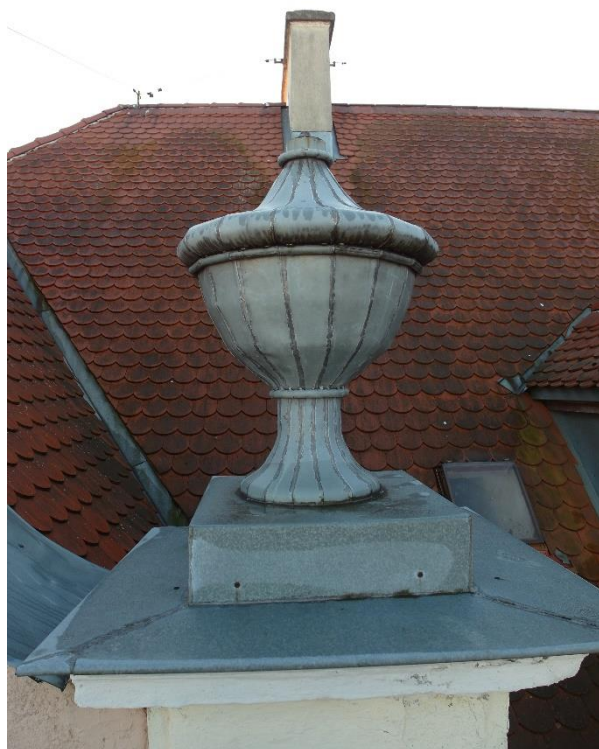
Sopot, ul. 1 Maja 12, Dom Studencki nr 8. Dekoracja szczytów w postaci wazonów. Wazon odlany z zaprawy na bazie cementu w całości pokryty koloniami mikroorganizmów [mchy, grzyby]; prawdopodobnie w wyniku prac remontowych oryginalne, zdestruowane wazony zostały zastąpione blaszanymi replikami.

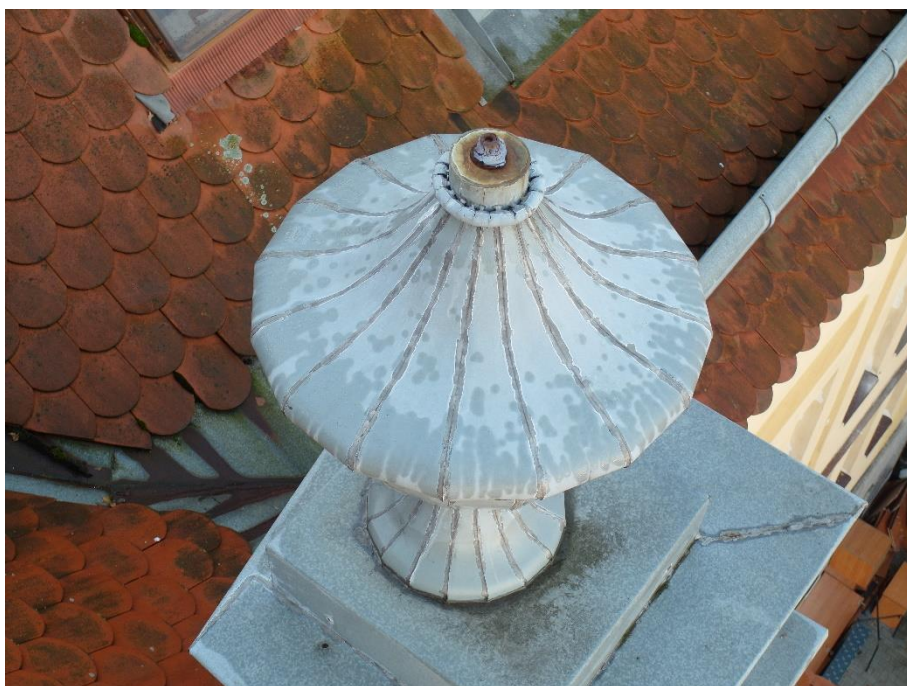
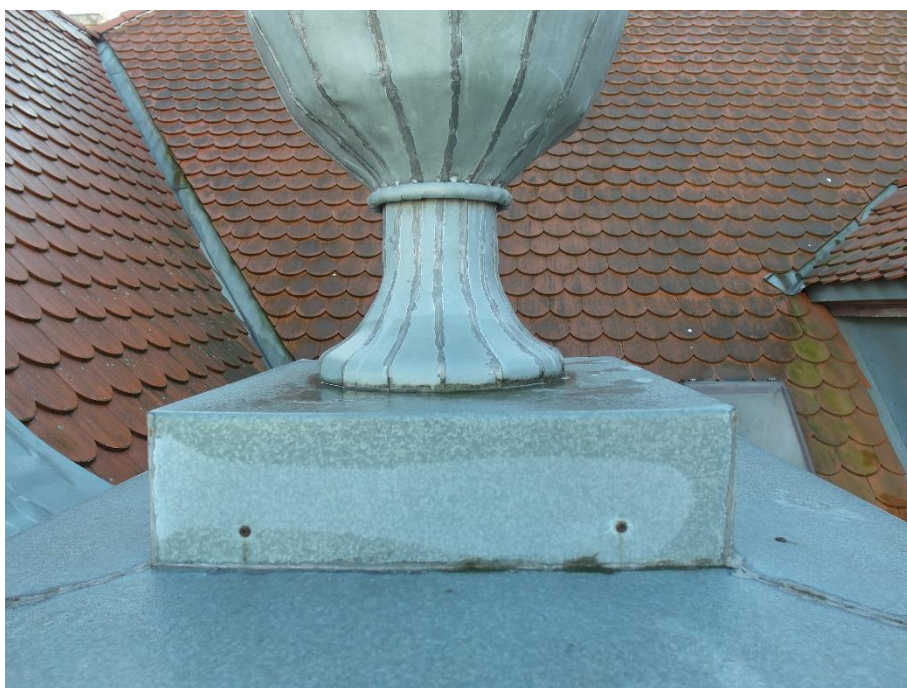
Sopot, ul. 1 Maja 12, Dom Studencki nr 8, elewacja północna, szczyt. Prawdopodobnie w wyniku prac remontowych oryginalne, zdestruowane wazony zostały zastąpione blaszanymi replikami.

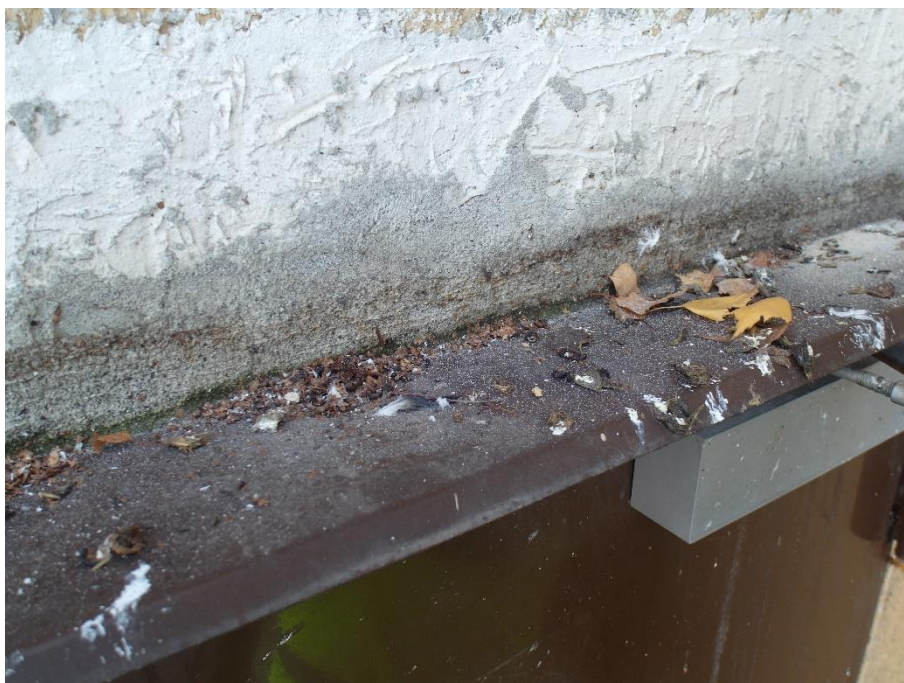
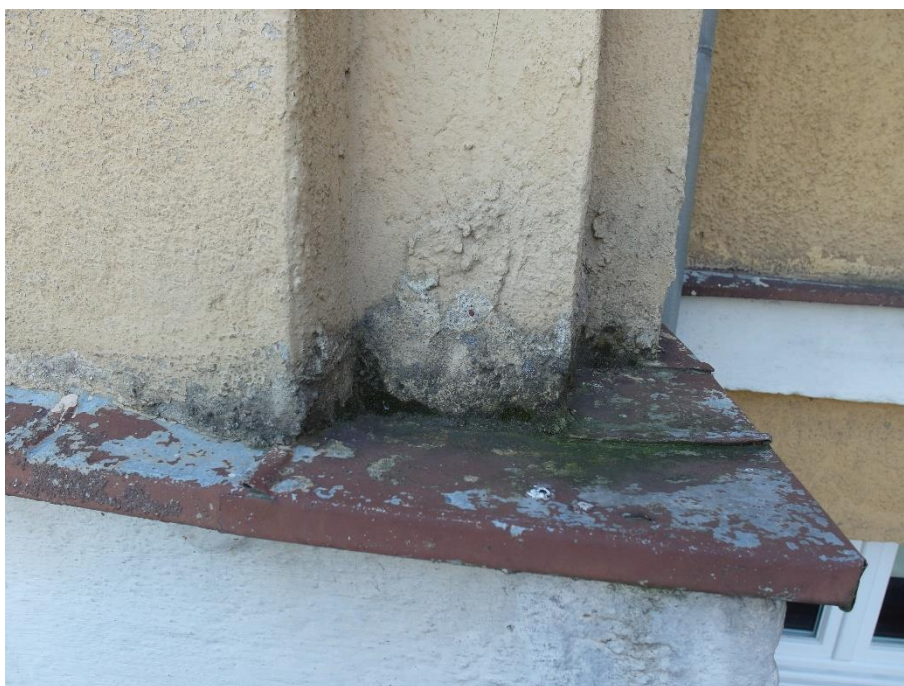
Sopot, ul. 1 Maja 12, Dom Studencki nr 8. Gzymsy międzykondygnacyjne zdestruowane w wyniku działalności wody opadowej; powyżej obróbek blacharskich rozwijają się mikroorganizmy; powierzchnie poziome zanieczyszczone ptasimi odchodami.
