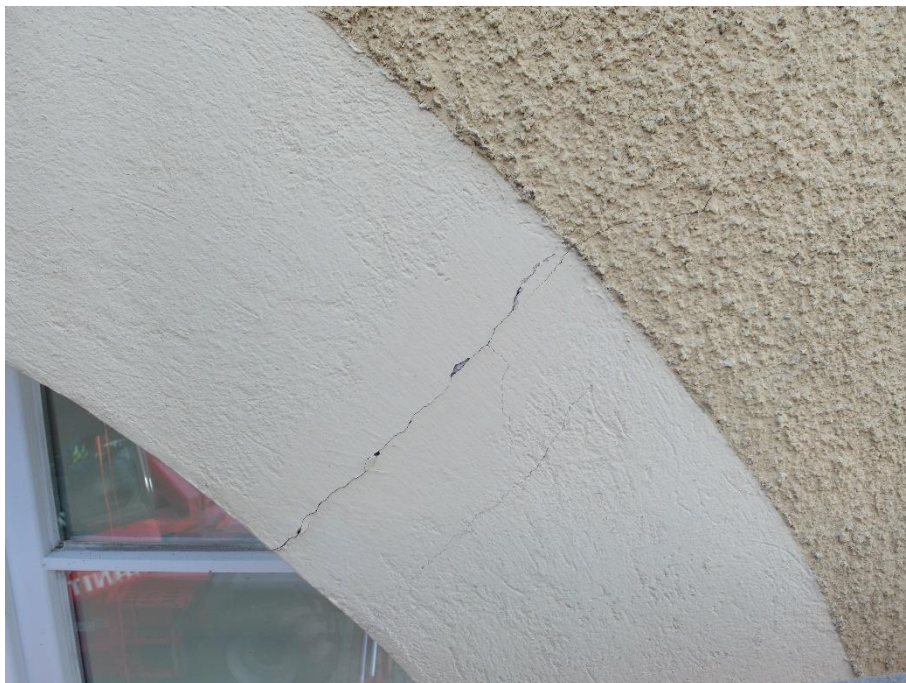
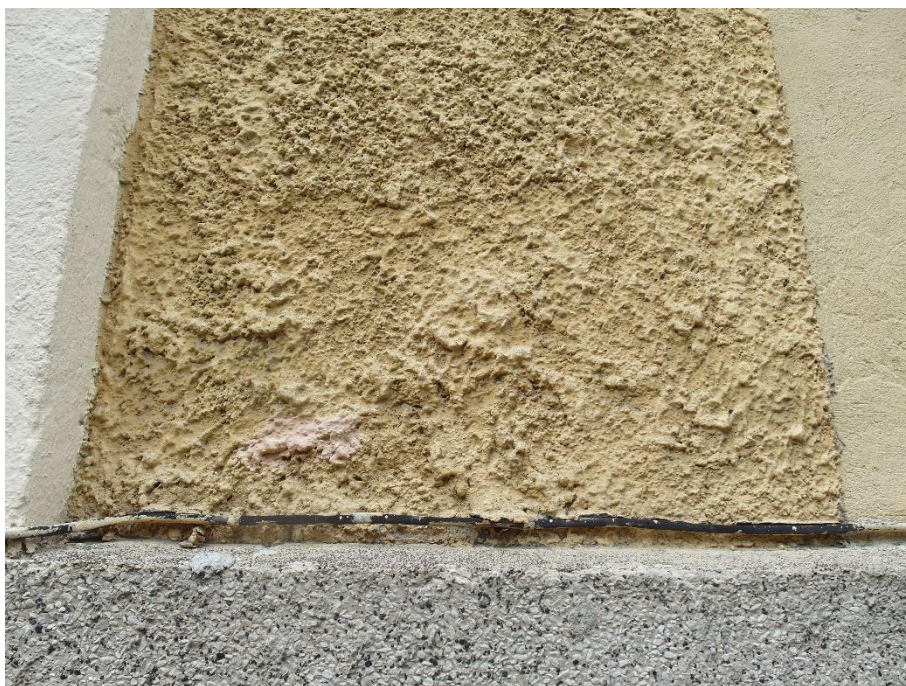
Sopot, ul. 1 Maja 12, Dom Studencki nr 8. Wtórne wyprawy tynkarskie wypłukane i spłowiałe; widoczne spękania i przeprowadzone po licu instalacje elektryczne.

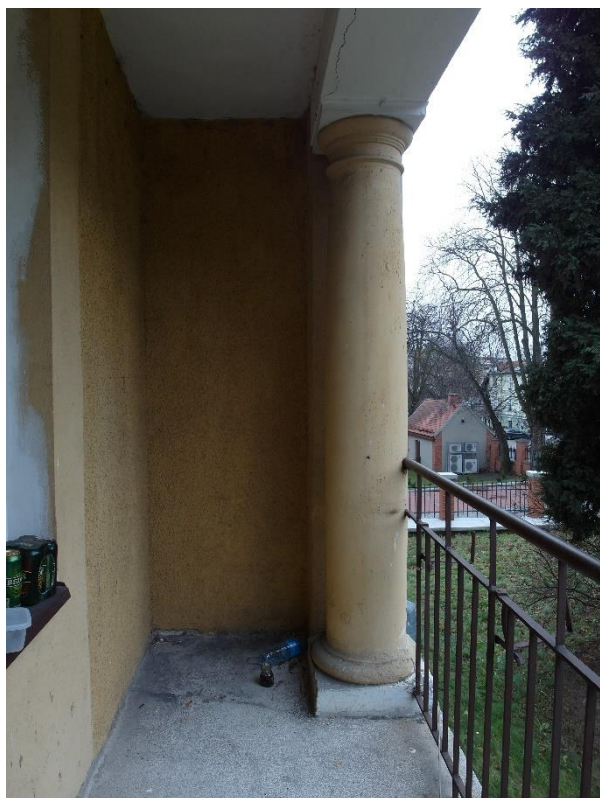
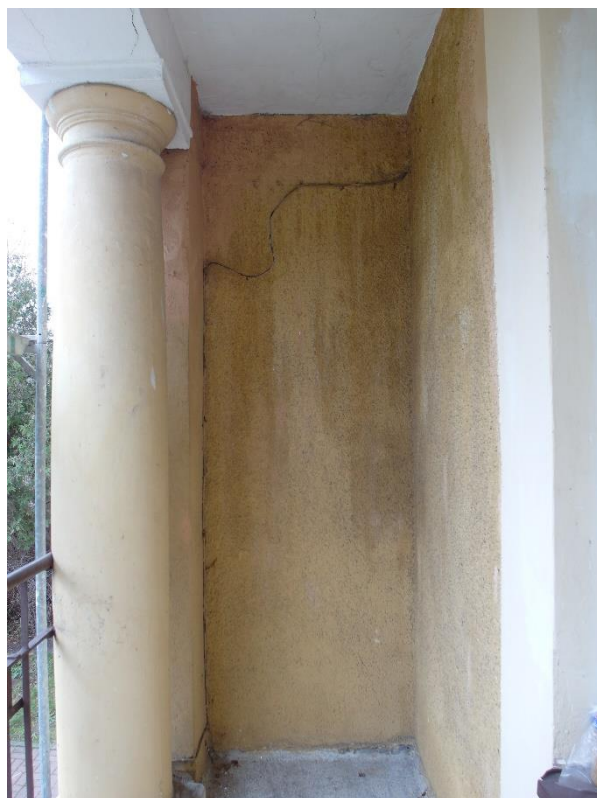
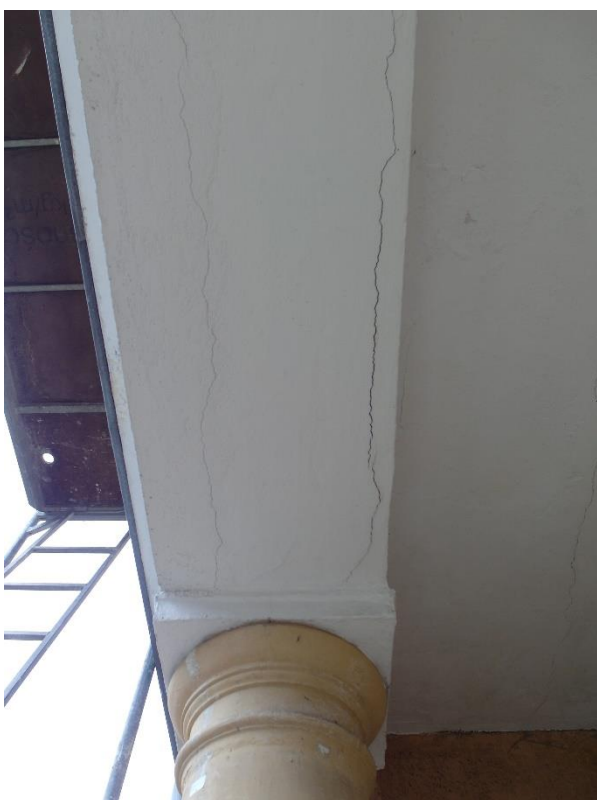
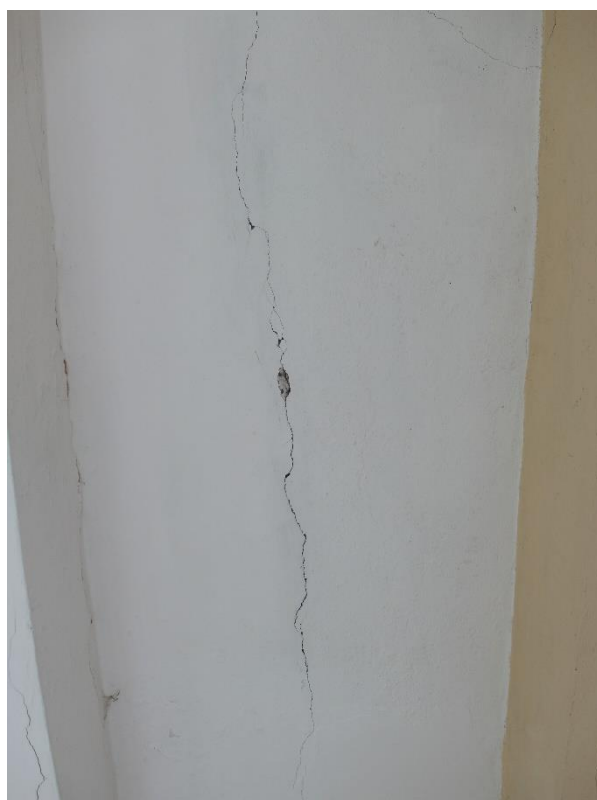
Sopot, ul. 1 Maja 12, Dom Studencki nr 8, elewacja południowa. Taras II kondygnacji, widoczne silne zabrudzenia tynkowanego lica; struktura belkowania spękana konstrukcyjnie.

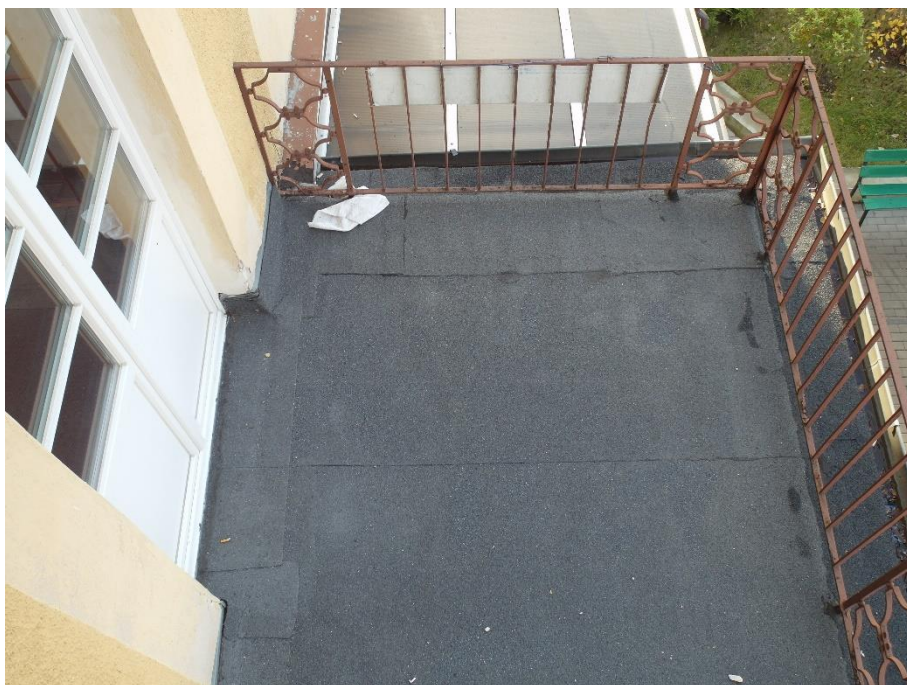
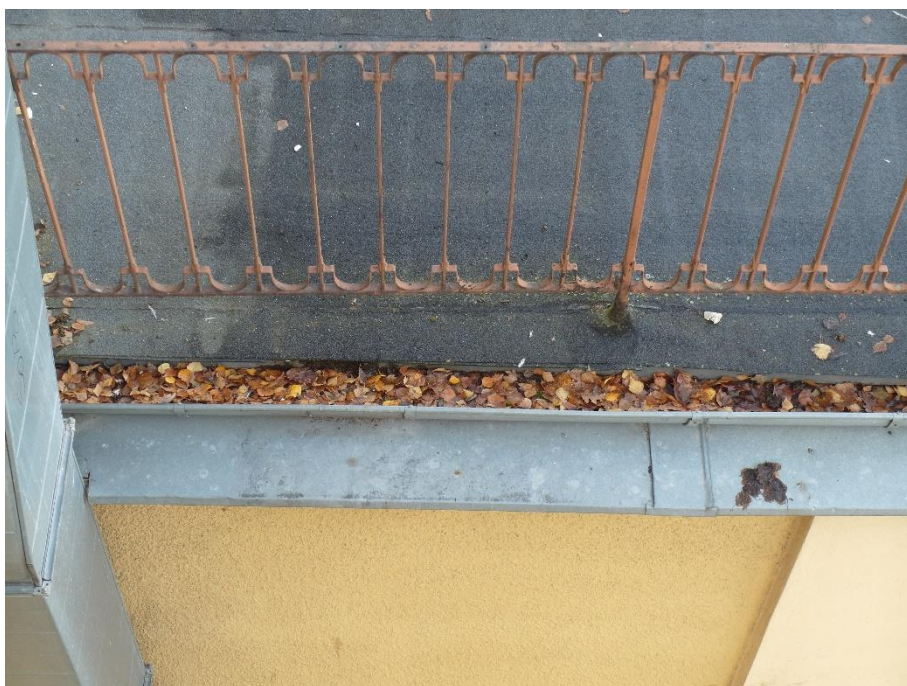
Sopot, ul. 1 Maja 12, Dom Studencki nr 8, elewacja zachodnia i wschodnia. Posadzki tarasów wyłożono warstwą papy termozgrzewalnej; w rynnach zalegają liście.

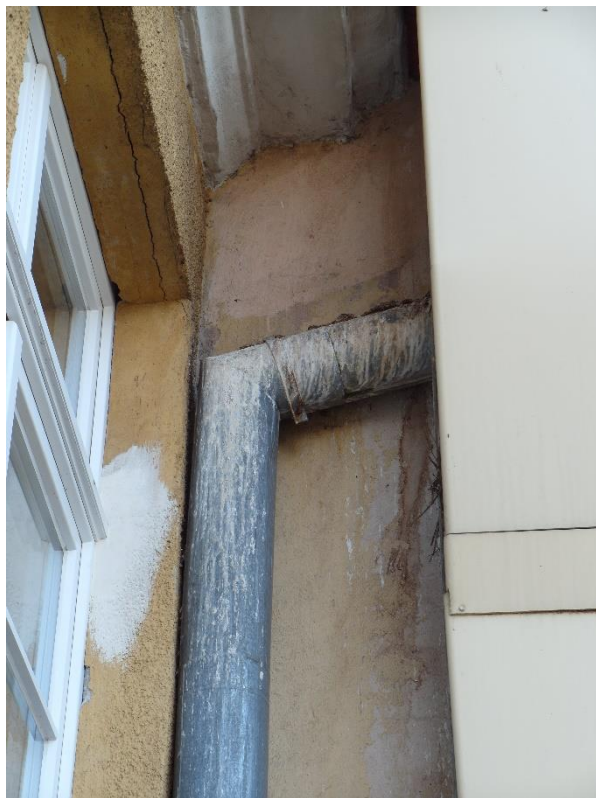
Sopot, ul. 1 Maja 12, Dom Studencki nr 8. W niszach elewacji oraz na jej wystających częściach bytuje ptactwo, co jest widoczne w postaci zanieczyszczeń ptasimi odchodami; instalacja odgromowa skorodowana; pokrycie daszku wykusza elewacji wschodniej nieszczelne, zabrudzone, ze złuszczoną warstwą malarską.
