**PROGRAM PRAC KONSERWATORSKICH
I DOKUMENTACJA PRAC BADAWCZYCH DLA REMONTU
ELEWACJI BUDYNKU DOMU STUDENCKIEGO NR 8
W SOPOCIE**

Toruń/Sopot, grudzień 2016

Rodzaj obiektu: SOPOT, BUDYNEK DOMU STUDENCKIEGO NR 8, UL. 1 MAJA 12 [DW. BERGSTRASSE; PODGÓRNA]

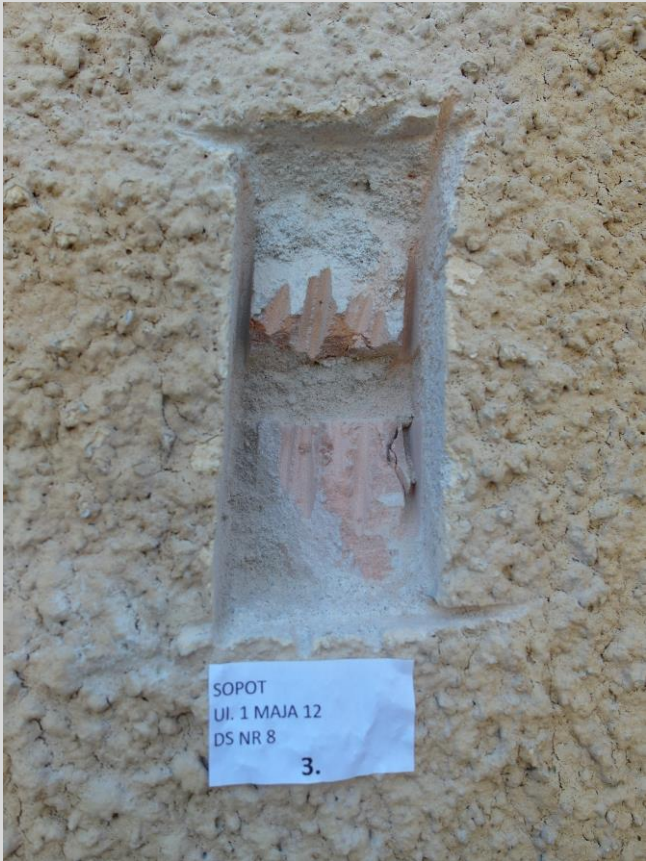
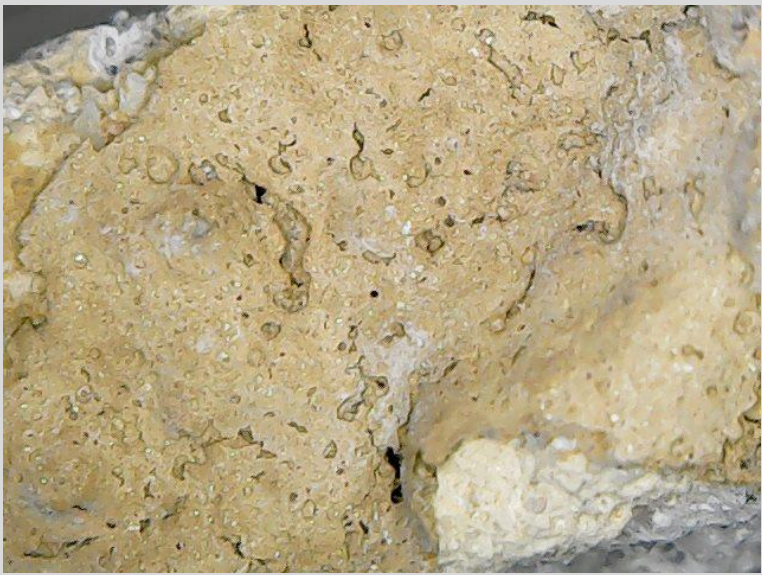
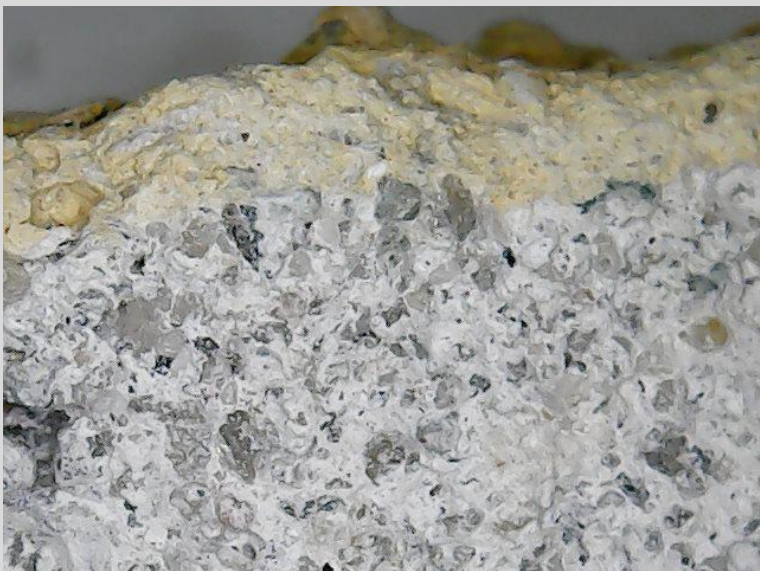
ODKRYWKA NR 3	LOKALIZACJA: elewacja północna, ryzalit wschodni, II kondygnacja, tło ślepego okna
Zdjęcie

<p>Przekrój przez warstwy nr 3-6</p>				
Nr warstwy	Charakter warstwy / kolor	Opis warstwy	Uwagi	Datowanie
1	cegła	podłoże konstrukcyjne	cegła ceramiczna, pełna na zaprawie wapiennej	1922 r.
2	szara	warstwa tynkarska	wapienno-piaskowa, widoczne większe ziarna wypełniacza w postaci piasku kwarcowego, gr. ok. 1,2 cm	1922 r.
3	różowa jasna	warstwa tynkarska	wapienno-piaskowa, barwiona w masie, z drobnym białym kruszywem	1922 r.
4	żółta	warstwa tynkarska	cementowo-wapienny tynk typu baranek, barwiony w masie (?)	po 1947 r.
5	żółta	warstwa malarska	emulsyjna	po 1947 r.
6	żółta ciem	w-a malarska	emulsyjna	współczesna

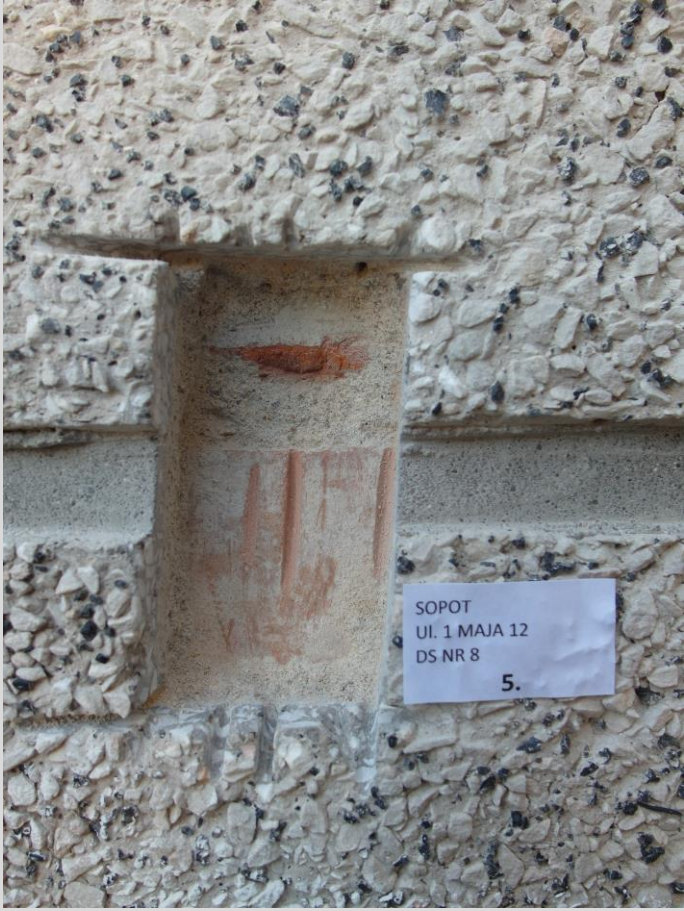
ODKRYWKA NR 5	LOKALIZACJA: elewacja północna, część środkowa, I kondygnacja, cokół			
Zdjęcie

Nr warstwy	Charakterystyka warstwy / kolor	Opis warstwy	Uwagi	Datowanie
1	cegła	podłoże konstrukcyjne	cegła ceramiczna, pełna na zaprawie wapiennej	1922 r.
2	szara	warstwa tynkarska	wapienno-piaskowa, gr. ok. 1,5 cm	1922 r.
3	szaro-biały melanz	warstwa tynkarska	tynk cementowy, mozaikowy, gr. ok. 1,3 cm; pasek boni wykonany z zaprawy cementowo-wapiennej gr ok. 0,5 cm	współczesny

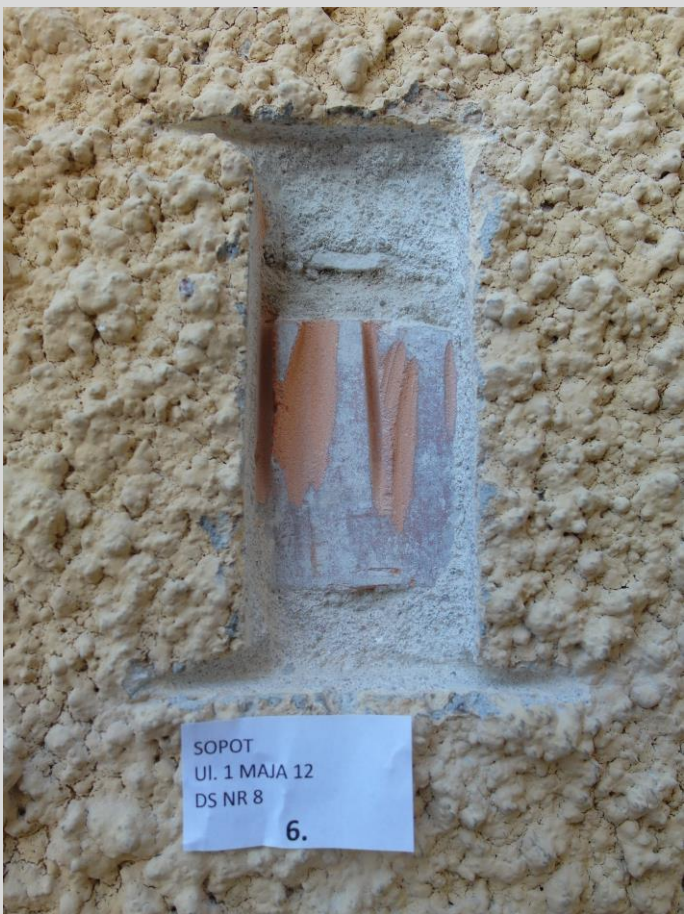
ODKRYWKA NR 6	LOKALIZACJA: elewacja północna, część środkowa, II kondygnacja, lico ściany			
Zdjęcie

Nr warstwy	Charakterystyka warstwy / kolor	Opis warstwy	Uwagi	Datowanie
1	cegła	podłoże konstrukcyjne	cegła ceramiczna, pełna na zaprawie wapiennej	1922 r.
2	szara	warstwa tynkarska	wapienno-piaskowa, gr. ok. 1,3 cm	1922 r.
3	żółta	warstwa tynkarska	cementowo-wapienny tynk typu baranek, barwiony w masie (?), frakcja ok. 5 mm, gr. 0,6 cm	po 1947 r.
4	żółta ciemna	warstwa malarska	emulsyjna	współczesna

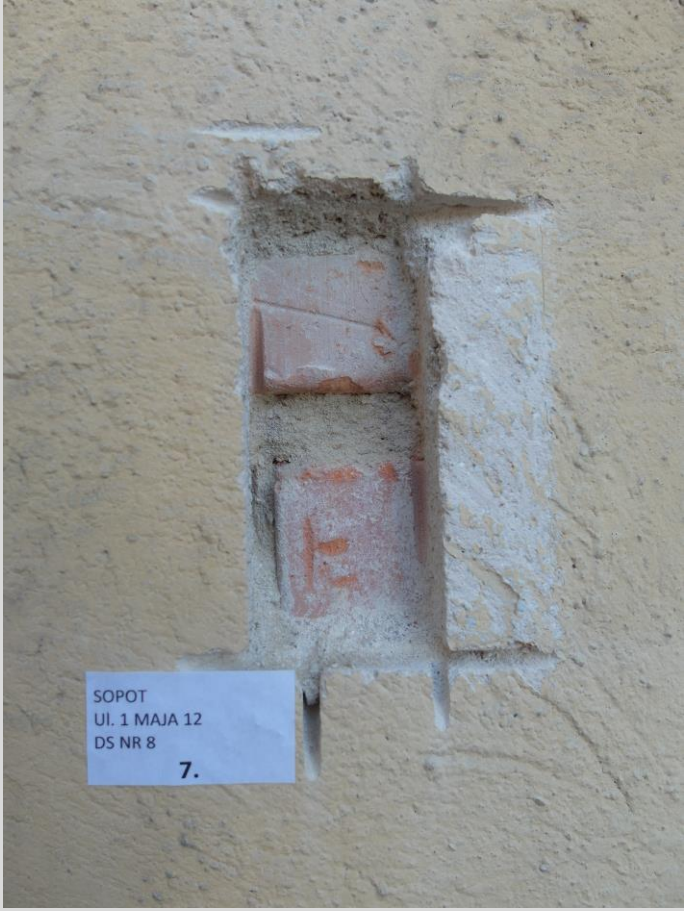
ODKRYWKA NR 7	LOKALIZACJA: elewacja wschodnia, część środkowa, II kondygnacja, trzon pilastra			
Zdjęcie

Nr warstwy	Charakterystyka warstwy / kolor	Opis warstwy	Uwagi	Datowanie
1	cegła	podłoże konstrukcyjne	cegła ceramiczna, pełna na zaprawie wapiennej	1922 r.
2	szara	warstwa tynkarska	wapienno-piaskowa, widoczne większe ziarna wypełniacza w postaci piasku kwarcowego, gr. 1,5 cm	1922 r.
3	różowa jasna	warstwa tynkarska	wapienno-piaskowa, skuta	1922 r.
4	żółta	warstwa malarska	emulsyjna	współczesna

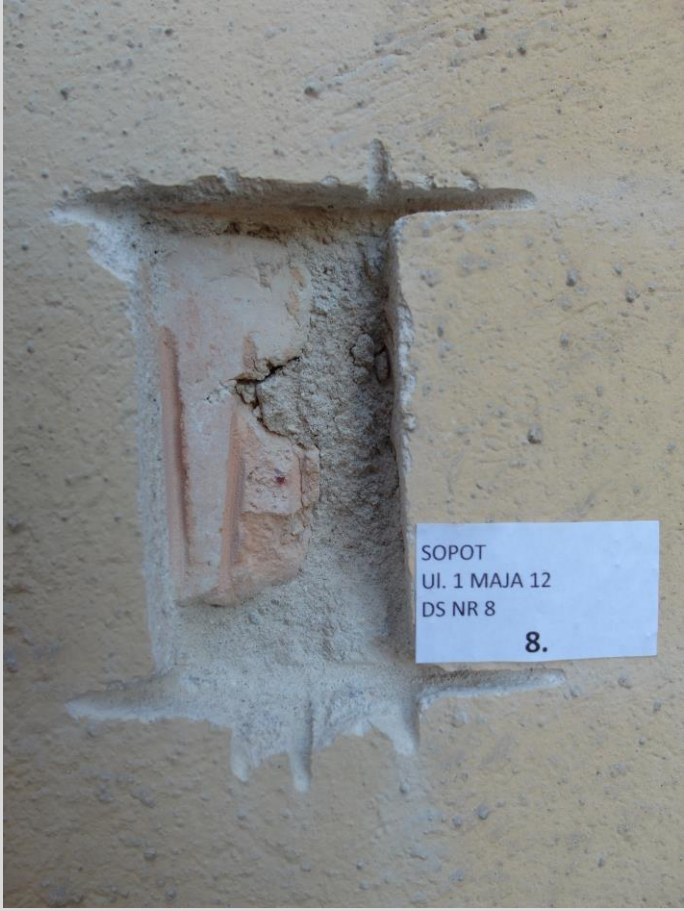
ODKRYWKA NR 8	LOKALIZACJA: elewacja wschodnia, część środkowa, II kondygnacja, opaska okna prawego			
Zdjęcie

Nr warstwy	Charakterystyka warstwy / kolor	Opis warstwy	Uwagi	Datowanie
1	cegła	podłoże konstrukcyjne	cegła ceramiczna, pełna na zaprawie wapiennej	1922 r.
2	szara	warstwa tynkarska	wapienno-piaskowa, gr. 1,2 cm	1922 r.
3	różowa jasna	warstwa tynkarska	wapienno-piaskowa, skuta	1922 r.
4	żółta	warstwa malarska	emulsyjna	współczesna

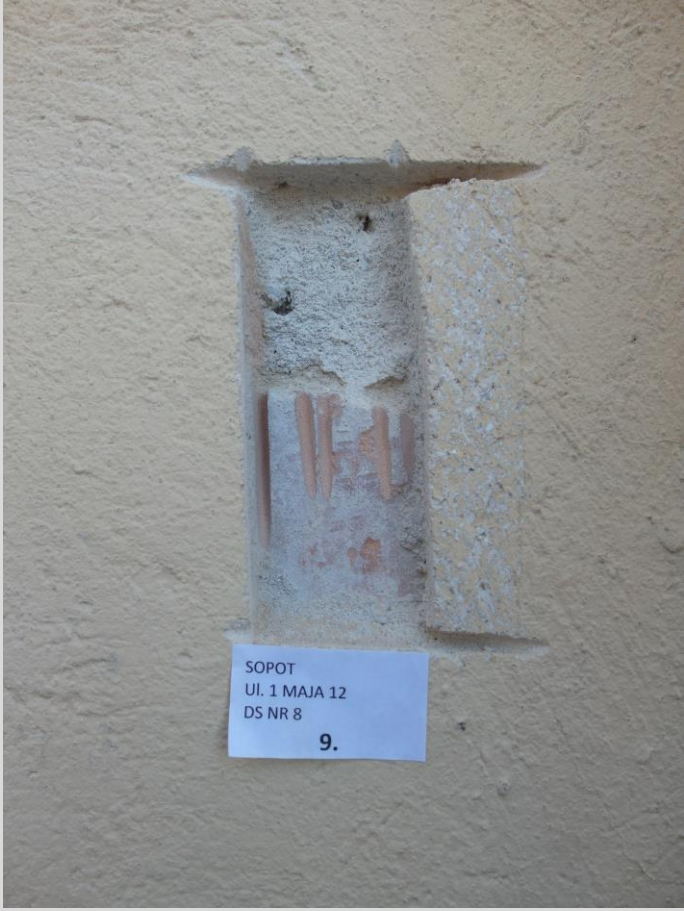
ODKRYWKA NR 9	LOKALIZACJA: elewacja wschodnia, ryzalit części środkowej, II kondygnacja, lico ściany			
Zdjęcie

Nr warstwy	Charakterystyka warstwy / kolor	Opis warstwy	Uwagi	Datowanie
1	cegła	podłoże konstrukcyjne	cegła ceramiczna, pełna na zaprawie wapiennej	1922 r.
2	szara	warstwa tynkarska	wapienno-piaskowa	1922 r.
3	różowa jasna	warstwa tynkarska	wapienno-piaskowa, bardzo cienka - skuta	1922 r.
4	żółta	warstwa malarska	emulsyjna	współczesna

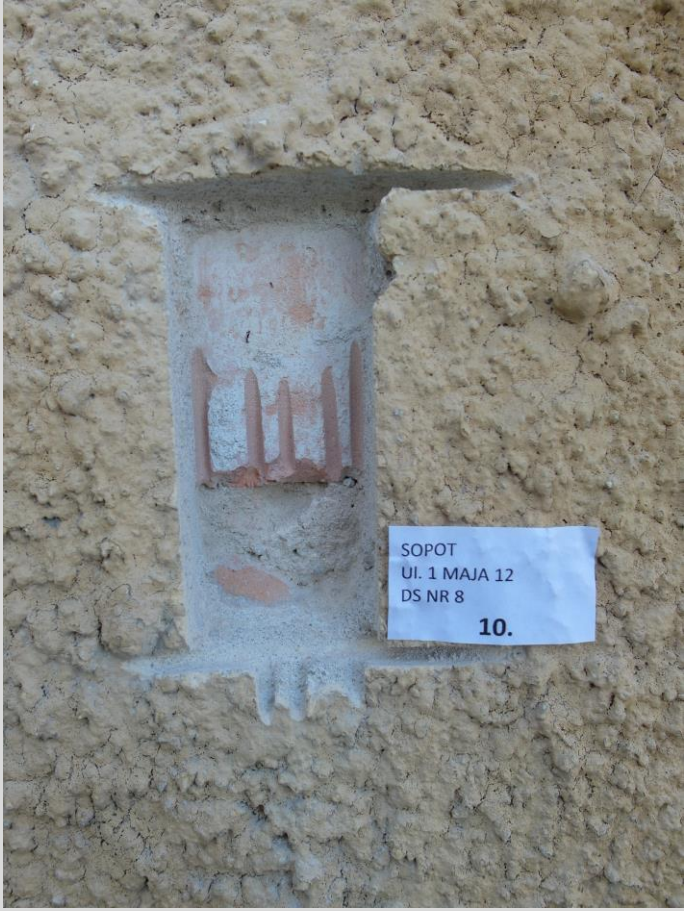
ODKRYWKA NR 10	LOKALIZACJA: elewacja wschodnia, ryzalit części środkowej, II kondygnacja, lico ściany			
Zdjęcie

Nr warstwy	Charakterystyka warstwy / kolor	Opis warstwy	Uwagi	Datowanie
1	cegła	podłoże konstrukcyjne	cegła ceramiczna, pełna na zaprawie wapiennej	1922 r.
2	szara	warstwa tynkarska	wapienno-piaskowa, gr. ok. 1,8-2 cm	1922 r.
3	żółta	warstwa tynkarska	cementowo-wapienny tynk typu baranek, barwiony w masie (?)	po 1947 r.
4	żółta ciemna	warstwa malarska	emulsyjna	współczesna

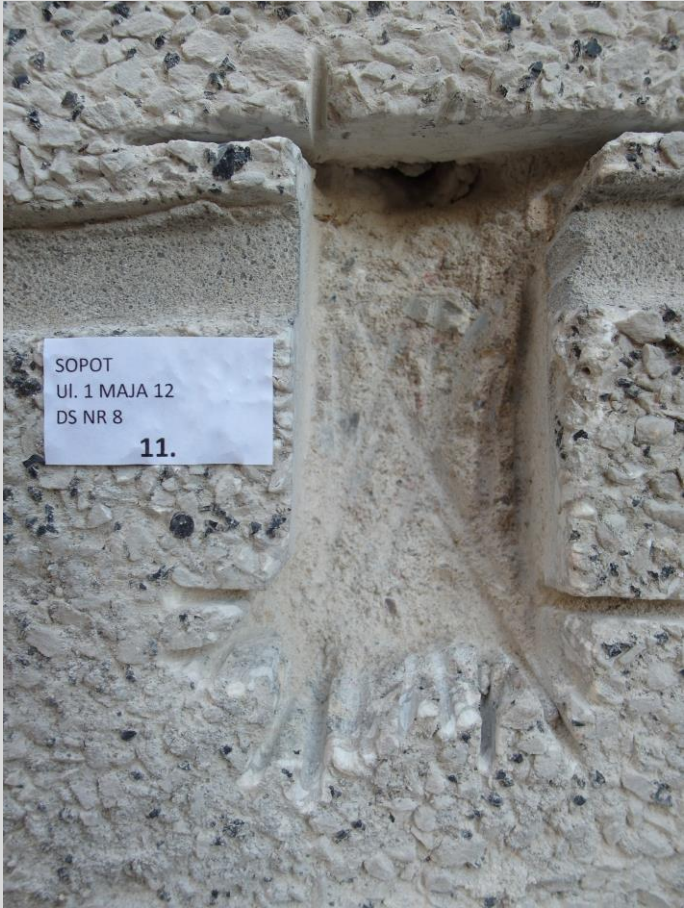
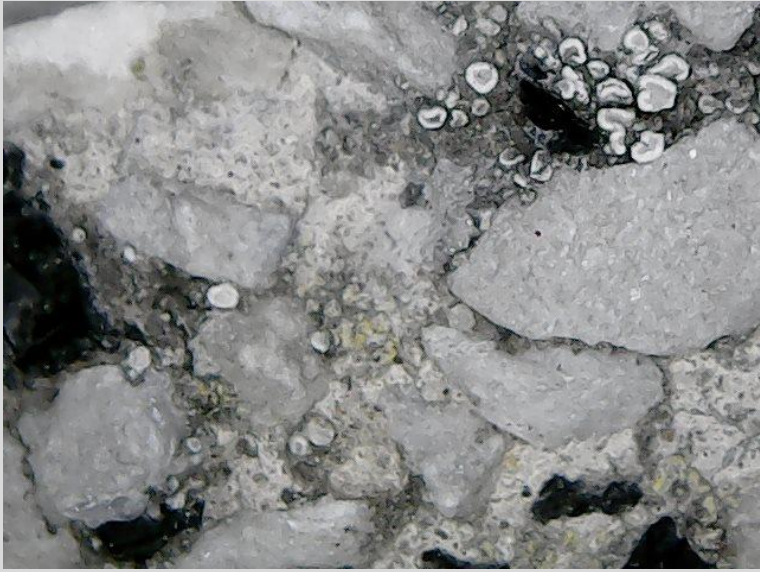
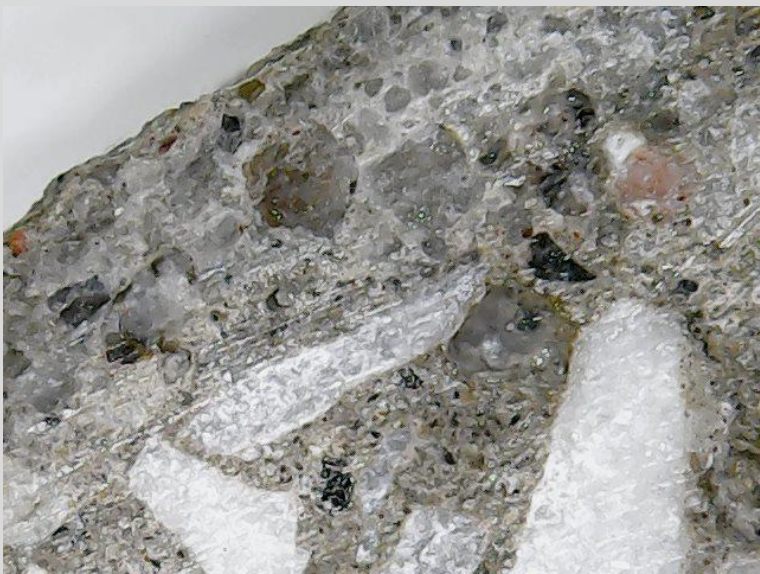
ODKRYWKA NR 11 sondażowa	LOKALIZACJA: elewacja wschodnia, ryzalit części środkowej, I kondygnacja, cokół (15 cm od poziomu chodnika)
Zdjęcie

<p>Przekrój przez warstwy nr 1-2</p>				
Nr warstwy	Charakterystyka warstwy / kolor	Opis warstwy	Uwagi	Datowanie
1	szara	warstwa tynkarska	wapienno-piaskowa, założony w bardzo grubej warstwie, odkrywkę wykonano na głębokość 3 cm, nie odstonięto podłoża	1922 r.
2	szaro-biały melanż	warstwa tynkarska	tynk cementowy, mozaikowy, gr. ok. 0,6 cm; pasek boni wykonany z zaprawy cementowo-wapiennej gr ok. 0,5 cm	współczesny

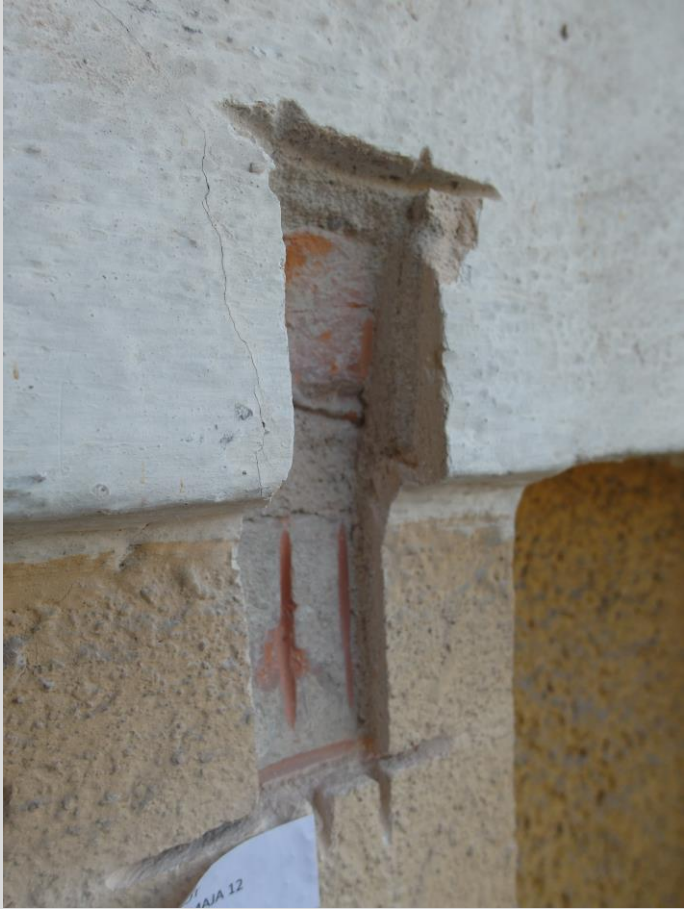
ODKRYWKA NR 12		LOKALIZACJA: elewacja wschodnia, część środkowa, gzyms międzykondygnacyjny		
Zdjęcie

Nr warstwy	Charakterystyka warstwy / kolor	Opis warstwy	Uwagi	Datowanie
Gzyms				
1	cegła	podłoże konstrukcyjne	cegła ceramiczna, pełna na zaprawie wapiennej, wysunięta przed lico	1922 r.
2	szara	warstwa tynkarska	wapienno-piaskowa	1922 r.
3	różowa jasna	warstwa tynkarska	wapienno-piaskowa, barwiona w masie, z drobnym białym kruszywem	1922 r.
4	biała	warstwa malarska	pobita wapienna o zabrudzonej powierzchni	po 1947 r.
5	biała	warstwa malarska	emulsyjna	współczesna
Lico poniżej				
1	cegła	podłoże konstrukcyjne	cegła ceramiczna, pełna na zaprawie wapiennej	1922 r.

2	szara	warstwa tynkarska	wapienno-piaskowa	1922 r.
3	różowa jasna	warstwa tynkarska	wapienno-piaskowa, barwiona w masie, z drobnym białym kruszywem	1922 r.
4	żółta	warstwa malarska	emulsyjna	współczesna

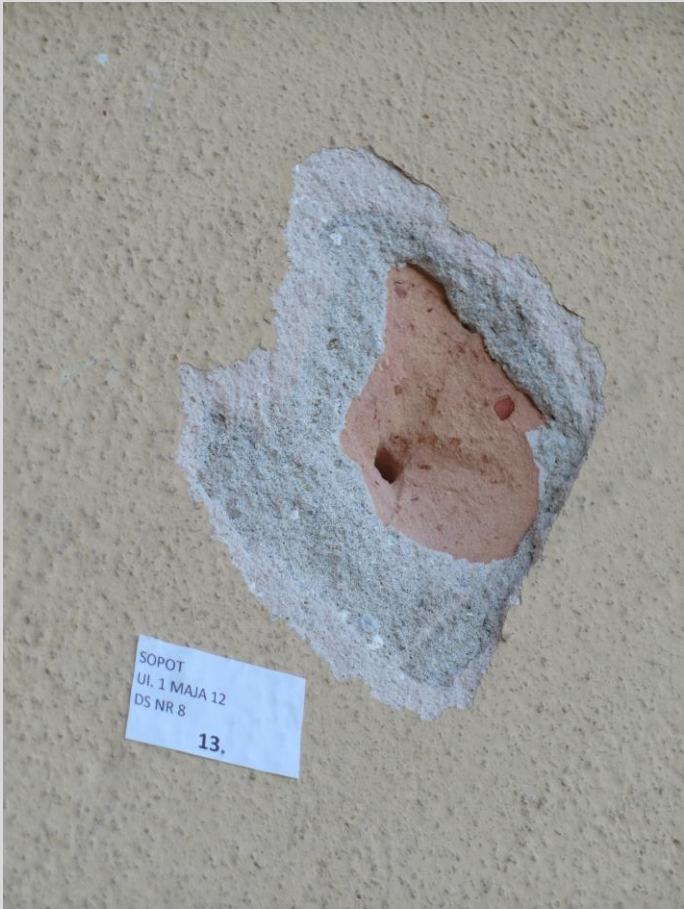
ODKRYWKA NR 13 samoistna	LOKALIZACJA: elewacja wschodnia, część północna, II kondygnacja, opaska okna			
Zdjęcie

Nr warstwy	Charakterystyka warstwy / kolor	Opis warstwy	Uwagi	Datowanie
1	cegła	podłoże konstrukcyjne	cegła ceramiczna, pełna na zaprawie wapiennej	1922 r.
2	szara	warstwa tynkarska	wapienno-piaskowa	1922 r.
3	różowa jasna	warstwa tynkarska	wapienno-piaskowa, barwiona w masie, gładka	1922 r.
4	żółta	warstwa malarska	emulsyjna	współczesna

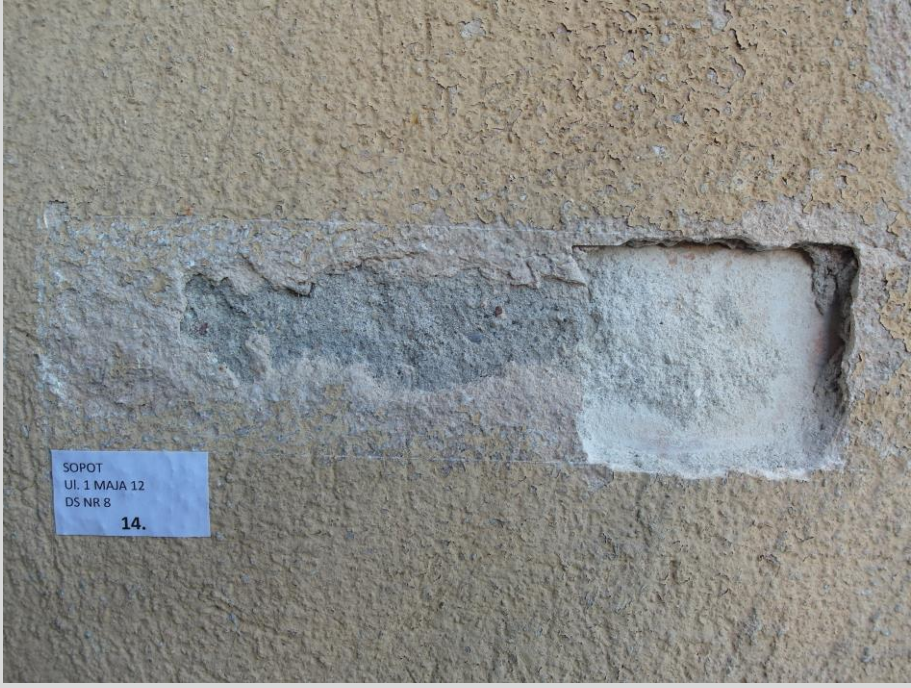
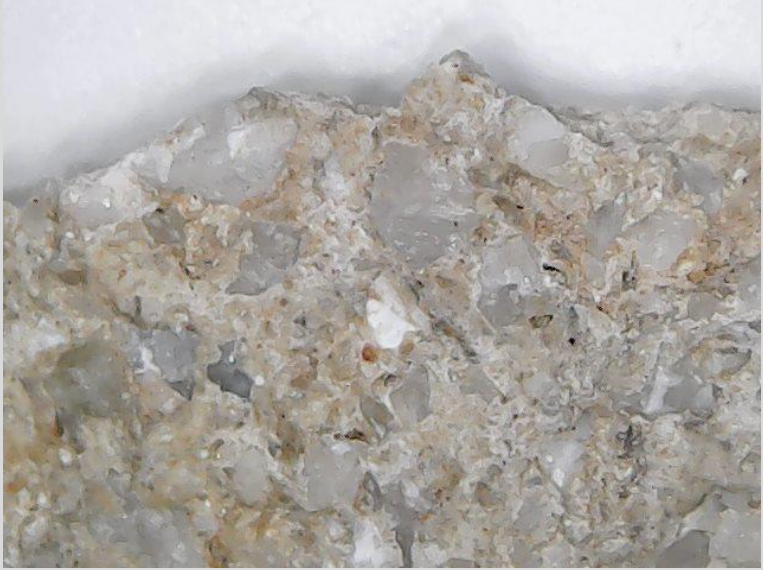
ODKRYWKA NR 14	LOKALIZACJA: elewacja wschodnia, część środkowa, II kondygnacja, trzon pilastra			
Zdjęcie

<p>Powierzchnia warstwy nr 4</p>			
Nr warstwy	Charakterystyka warstwy / kolor	Opis warstwy	Uwagi	Datowanie
1	cegła	podłoże konstrukcyjne	cegła ceramiczna, pełna na zaprawie wapiennej	1922 r.
2	beżowa	warstwa tynkarska	pozostałości oryginalnego tynku wapiennego na cegle (?) lub zatarte spoinowanie	1922 r.
3	szara	warstwa tynkarska	wapienno-piaskowa	1922 r.

4	różowa jasna	warstwa tynkarska	wapienno-piaskowa, barwiona w masie, gładka	1922 r.
5	żółta	warstwa malarska	emulsyjna	współczesna

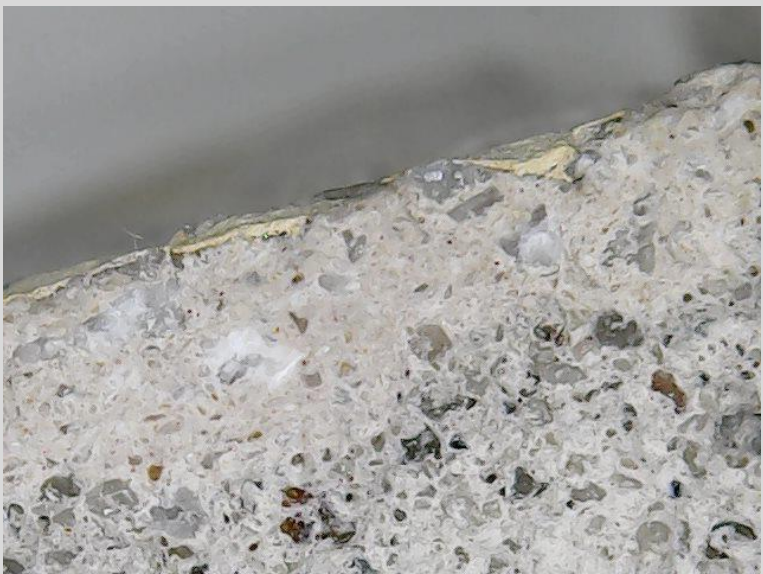
ODKRYWKA NR 17	LOKALIZACJA: elewacja wschodnia, część północna, II kondygnacja, lico ściany pod oknem
Zdjęcie	 
Zdjęcia mikroskopowe	  <p>Powierzchnia warstwy nr 4</p>

<p>Przekrój przez warstwy nr 2-4</p>				
Nr warstwy	Charakterystyka warstwy / kolor	Opis warstwy	Uwagi	Datowanie
1	cegła	podłoże konstrukcyjne	cegła ceramiczna, pełna na zaprawie wapiennej	1922 r.
2	szara	warstwa tynkarska	wapienno-piaskowa, gr. ok 1 cm	1922 r.
3	różowa jasna	warstwa tynkarska	wapienno-piaskowa, barwiona w masie, gr. 0,3 mm	1922 r.
4	żółta	warstwa malarska	emulsyjna	współczesna

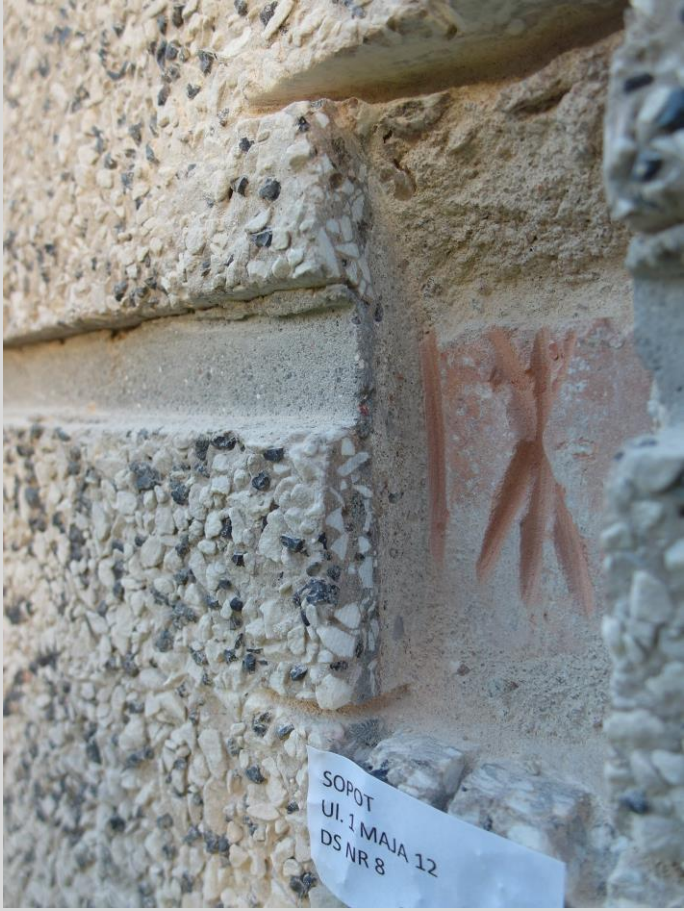
ODKRYWKA NR 19	LOKALIZACJA: elewacja północna, część zachodnia, I kondygnacja, cokół			
Zdjęcie

Nr warstwy	Charakterystyka warstwy / kolor	Opis warstwy	Uwagi	Datowanie
1	cegła	podłoże konstrukcyjne	cegła ceramiczna, pełna na zaprawie wapiennej	1922 r.
2	szara	warstwa tynkarska	wapienno-piaskowa	1922 r.
3	szaro-biały melanz	warstwa tynkarska	tynk cementowy, mozaikowy	współczesny

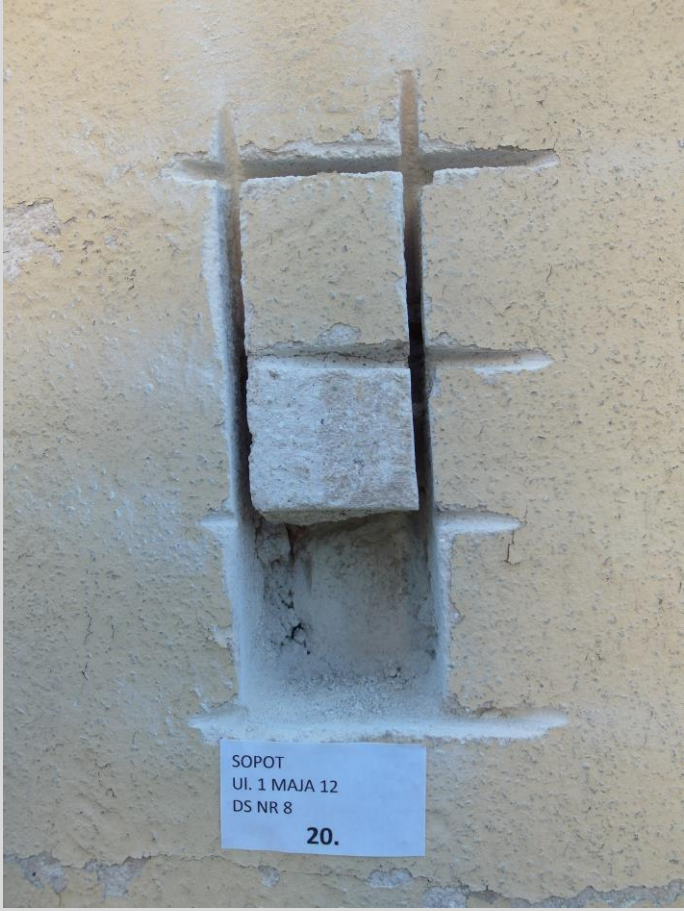
ODKRYWKA NR 20	LOKALIZACJA: elewacja północna, część zachodnia, II kondygnacja, lico pilastra			
Zdjęcie

<p>SOPOT Ul. 1 MAJA 12 DS NR 8 20.</p>			
Nr warstwy	Charakterystyka warstwy / kolor	Opis warstwy	Uwagi	Datowanie
1	cegła	podłoże konstrukcyjne	cegła ceramiczna, pełna na zaprawie wapiennej	1922 r.
2	szara	warstwa tynkarska	wapienno-piaskowa	1922 r.
3	różowa jasna	warstwa tynkarska	wapienno-piaskowa, barwiona w masie	1922 r.
4	ugrowa	warstwa malarska	cienka, śladowa, może zabrudzenie	po 1947 r.
5	żółta	warstwa malarska	emulsyjna	współczesna

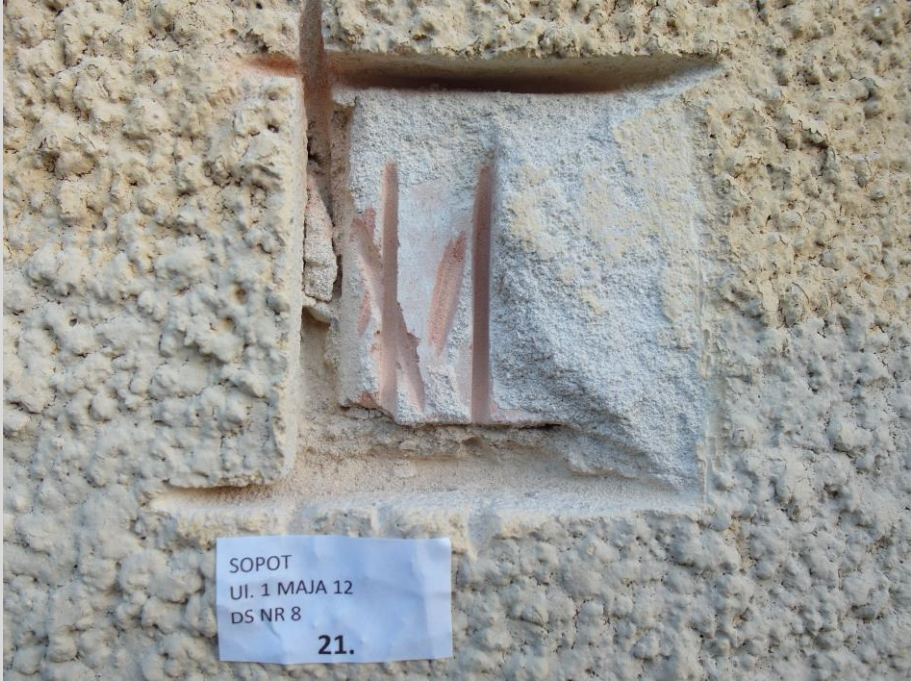
ODKRYWKA NR 21	LOKALIZACJA: elewacja zachodnia, część północna, II kondygnacja, lico ściany			
Zdjęcie

Nr warstwy	Charakterystyka warstwy / kolor	Opis warstwy	Uwagi	Datowanie
1	cegła	podłoże konstrukcyjne	cegła ceramiczna, pełna na zaprawie wapiennej	1922 r.
2	szara	warstwa tynkarska	wapienno-piaskowa	1922 r.
3	żółta	warstwa tynkarska	cementowo-wapienny tynk typu baranek, barwiony w masie (?)	po 1947 r.
4	żółta ciemna	warstwa malarska	emulsyjna	współczesna

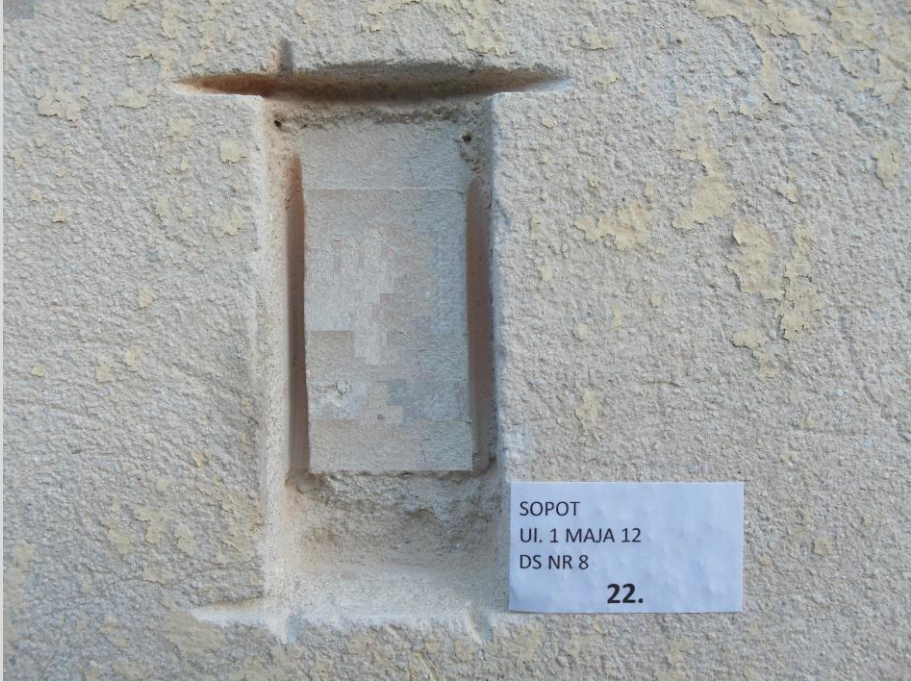
ODKRYWKA NR 22	LOKALIZACJA: elewacja zachodnia, część północna, II kondygnacja, lico pilastra			
Zdjęcie

<p>SOPOT Ul. 1 MAJA 12 DS NR 8 22.</p>			
Nr warstwy	Charakterystyka warstwy / kolor	Opis warstwy	Uwagi	Datowanie
1	cegła	podłoże konstrukcyjne	cegła ceramiczna, pełna na zaprawie wapiennej	1922 r.
2	szara	warstwa tynkarska	wapienno-piaskowa	1922 r.
3	różowa jasna	warstwa tynkarska	wapienno-piaskowa, barwiona w masie, gr. 2-4 mm	1922 r.
4	żółta	warstwa malarska	emulsyjna	współczesna

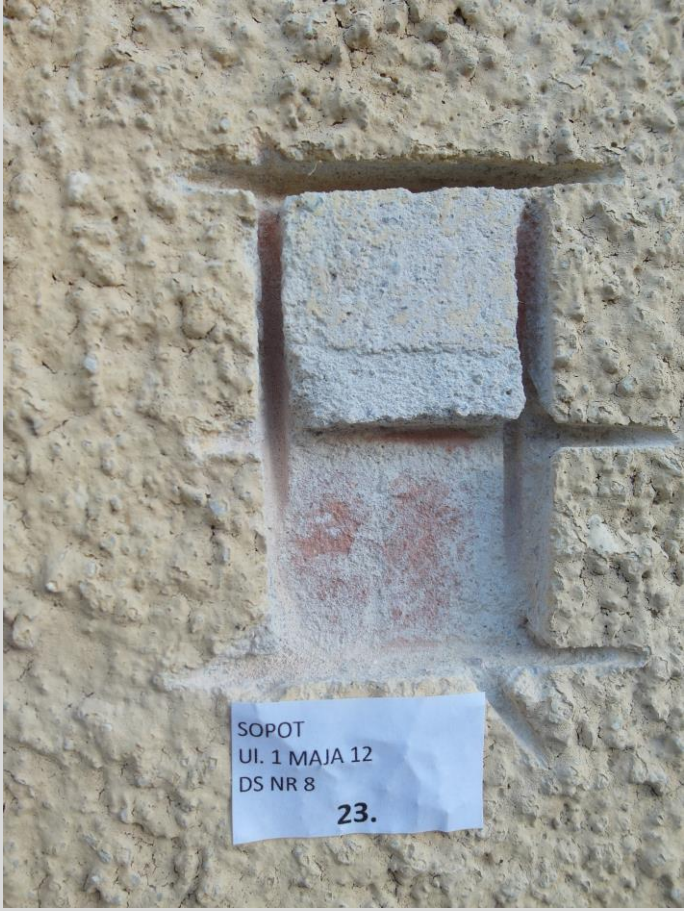
ODKRYWKA NR 23	LOKALIZACJA: elewacja zachodnia, część środkowa, II kondygnacja, lico ściany nad oknem			
Zdjęcie

Nr warstwy	Charakterystyka warstwy / kolor	Opis warstwy	Uwagi	Datowanie
1	cegła	podłoże konstrukcyjne	cegła ceramiczna, pełna na zaprawie wapiennej	1922 r.
2	szara	warstwa tynkarska	wapienno-piaskowa, gr. 0,7 cm	1922 r.
3	różowa jasna	warstwa tynkarska	wapienno-piaskowa, barwiona w masie, bardzo cienka gr. 1-2 mm	1922 r.
4	żółta	warstwa tynkarska	cementowo-wapienny tynk typu baranek, barwiony w masie (?)	po 1947 r.
5	żółta ciemna	warstwa malarska	emulsyjna	współczesna

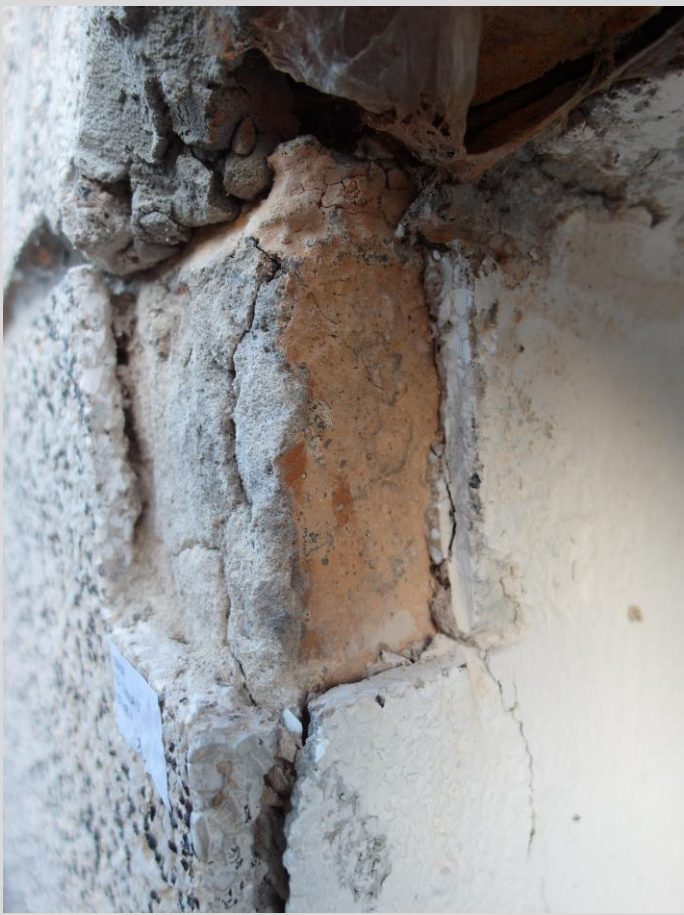
Nr warstwy	Charakterystyka warstwy / kolor	Opis warstwy	Uwagi	Datowanie
1	szara	warstwa tynkarska	wapienno-piaskowa	1922 r.
2	różowa	warstwa malarska	wapienna	1922 r. (?)
3	szaro-biały melanż	warstwa tynkarska	tynk cementowy, mozaikowy; od strony glifu pomalowany białą emulsją	współczesny

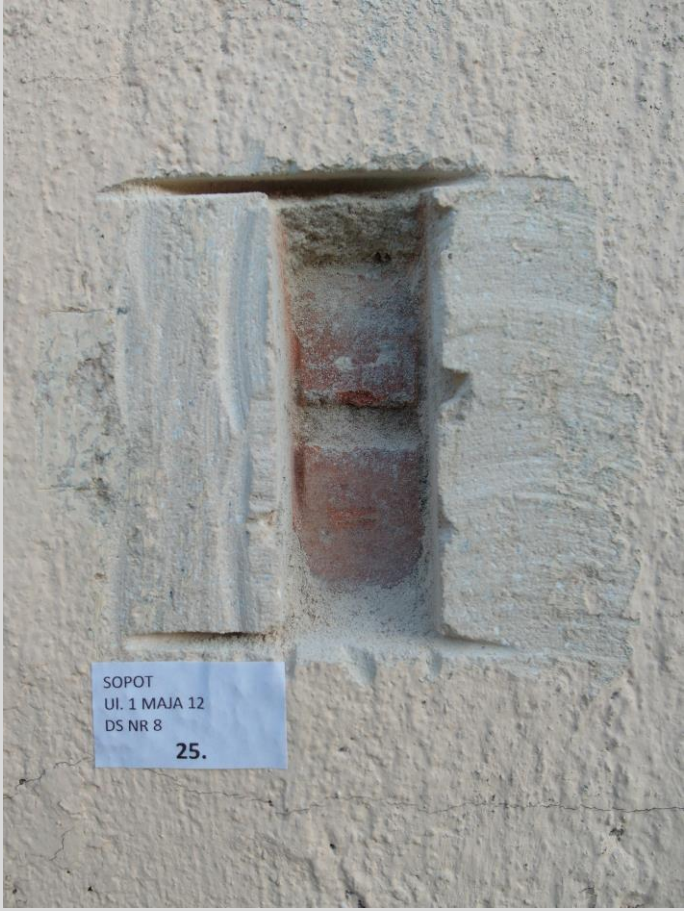
ODKRYWKA NR 25	LOKALIZACJA: elewacja zachodnia, portiernia, II kondygnacja, lico ściany			
Zdjęcie

<div data-bbox="555 992 746 1093" style="position: absolute; top: 443px; left: 348px; background-color: #add8e6; padding: 2px;"> SOPOT UL. 1 MAJA 12 DS NR 8 25. </div>			
Nr warstwy	Charakterystyka warstwy / kolor	Opis warstwy	Uwagi	Datowanie
1	cegła	podłoże konstrukcyjne	cegła ceramiczna, pełna na zaprawie wapiennej	1922 r.
2	szara	warstwa tynkarska	wapienno-piaskowa	1922 r.
3	różowa jasna	warstwa tynkarska	wapienno-piaskowa, barwiona w masie	1922 r.
4	żółta	warstwa malarska	emulsyjna	współczesna
5	różowa jasna	warstwa malarska	emulsyjna	współczesna naprawka

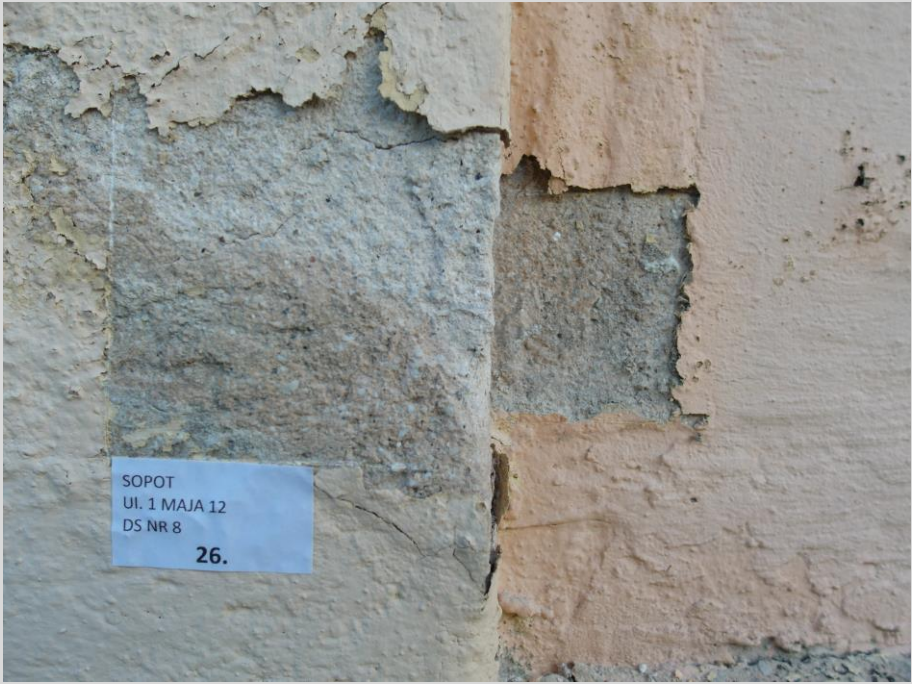
ODKRYWKA NR 26 sondażowa	LOKALIZACJA: elewacja zachodnia, portiernia, II kondygnacja, lico ściany			
Zdjęcie

Nr warstwy	Charakterystyka warstwy / kolor	Opis warstwy	Uwagi	Datowanie
1	różowa jasna	warstwa tynkarska	wapienno-piaskowa, barwiona w masie, widoczne białe ziarno wypełniacza	1922 r.
2	żółta	warstwa malarska	emulsyjna, wymyta	współczesna
3	różowa jasna	warstwa malarska	emulsyjna	współczesna naprawka

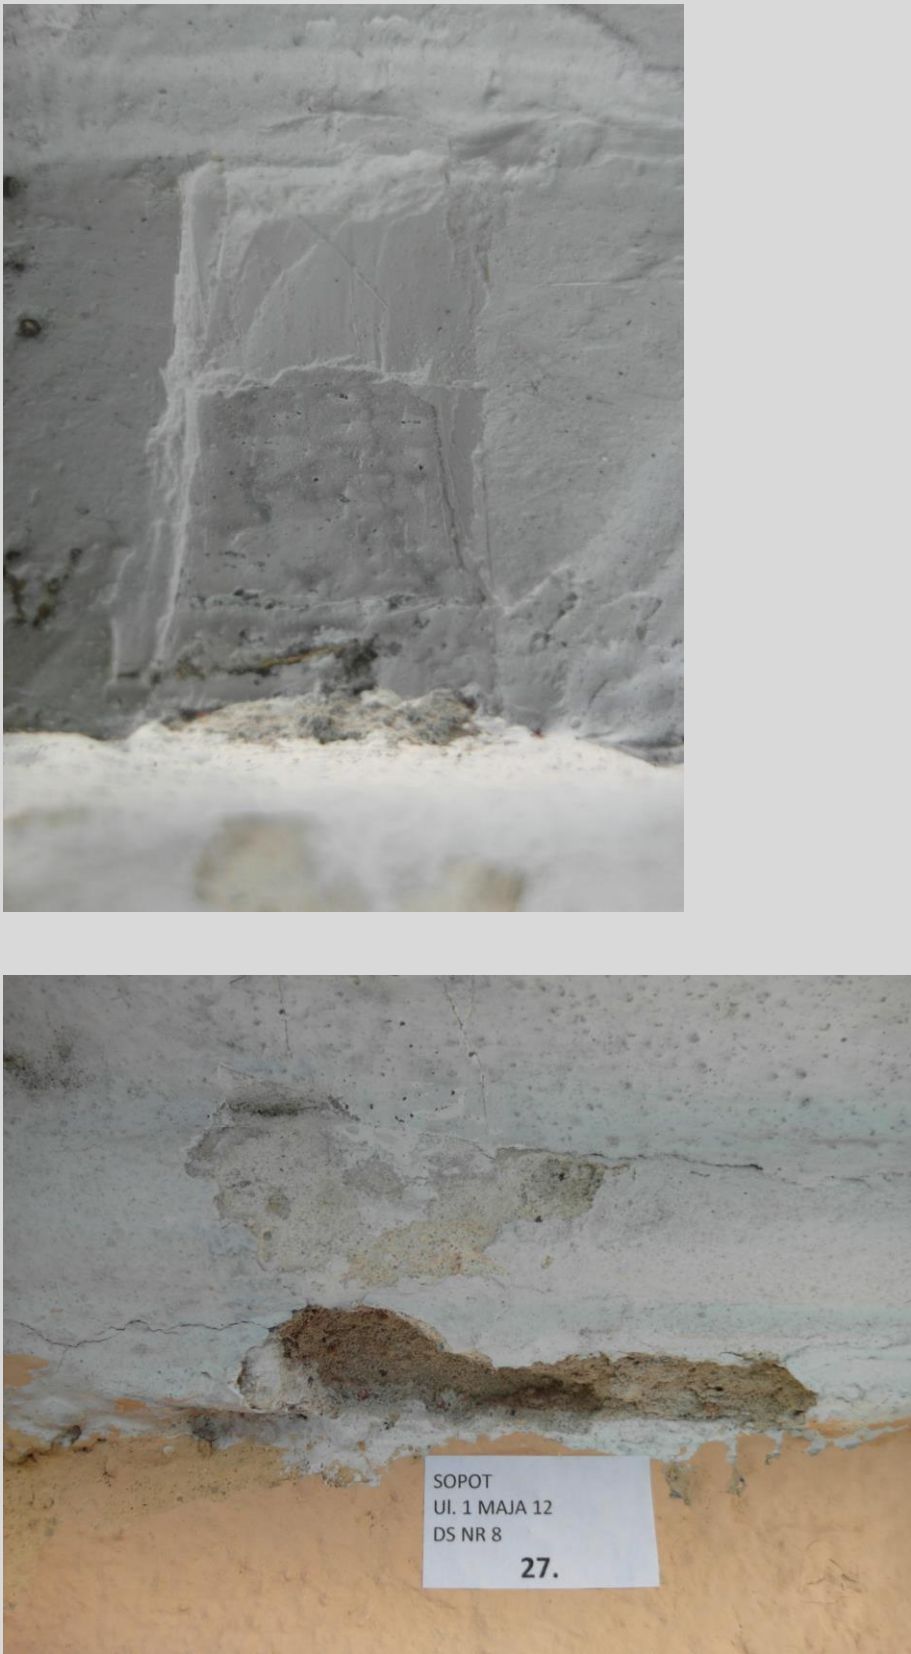
ODKRYWKA NR 27	LOKALIZACJA: elewacja zachodnia, portiernia, gzyms koronujący
Zdjęcie

Nr warstwy	Charakterystyka warstwy / kolor	Opis warstwy	Uwagi	Datowanie
1	beżowa	warstwa tynkarska	rdzeń gzymsu	1922 r.
2	biała	warstwa malarska	pobiała wapienna	1922 r.
3	biała	warstwa malarska	pobiała wapienna, na licu szara, zabrudzona	po 1947 r.
4	biała	warstwa tynkarska	gips, pochodzący z prowizorycznych napraw	współczesna naprawka
5	biała	warstwa malarska	emulsyjna	współczesna

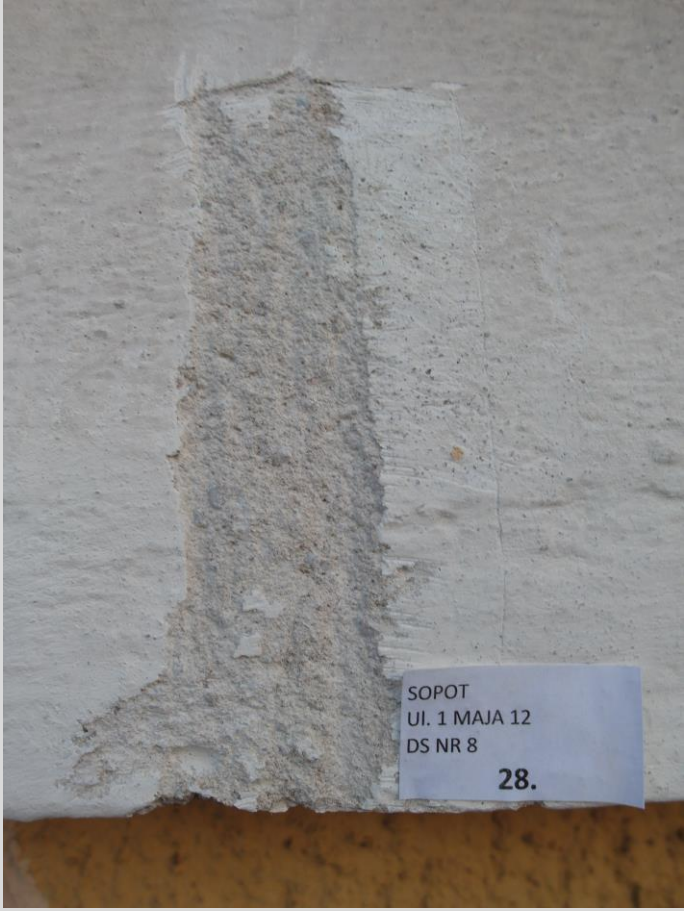
ODKRYWKA NR 28	LOKALIZACJA: elewacja zachodnia, część południowa, gzyms koronujący			
Zdjęcie

<p data-bbox="858 1003 1106 1137">SOPOT Ul. 1 MAJA 12 DS NR 8 28.</p>			
Nr warstwy	Charakterystyka warstwy / kolor	Opis warstwy	Uwagi	Datowanie
1	szara	warstwa tynkarska	cementowo-wapienna z dużym dodatkiem wapna	po 1947 r.
2	biała	warstwa malarska	pobita wapienna, żółtawa	po 1947 r.
3	biała	warstwa malarska	emulsyjna	współczesna

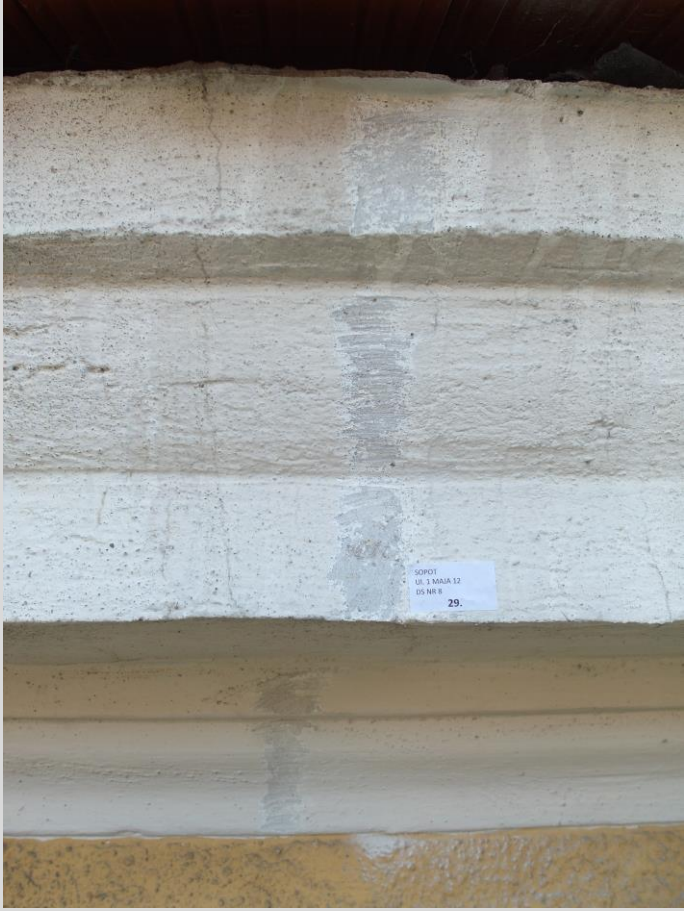
ODKRYWKA NR 29	LOKALIZACJA: elewacja zachodnia, część południowa, gzyms koronujący			
Zdjęcie

Nr warstwy	Charakterystyka warstwy / kolor	Opis warstwy	Uwagi	Datowanie
1	szara	warstwa tynkarska	cementowo-wapienna z dużym dodatkiem wapna	po 1947 r.
2	biała	warstwa malarska	pobiała wapienna, żółtawa	po 1947 r.
3	biała	warstwa malarska	emulsyjna	współczesna

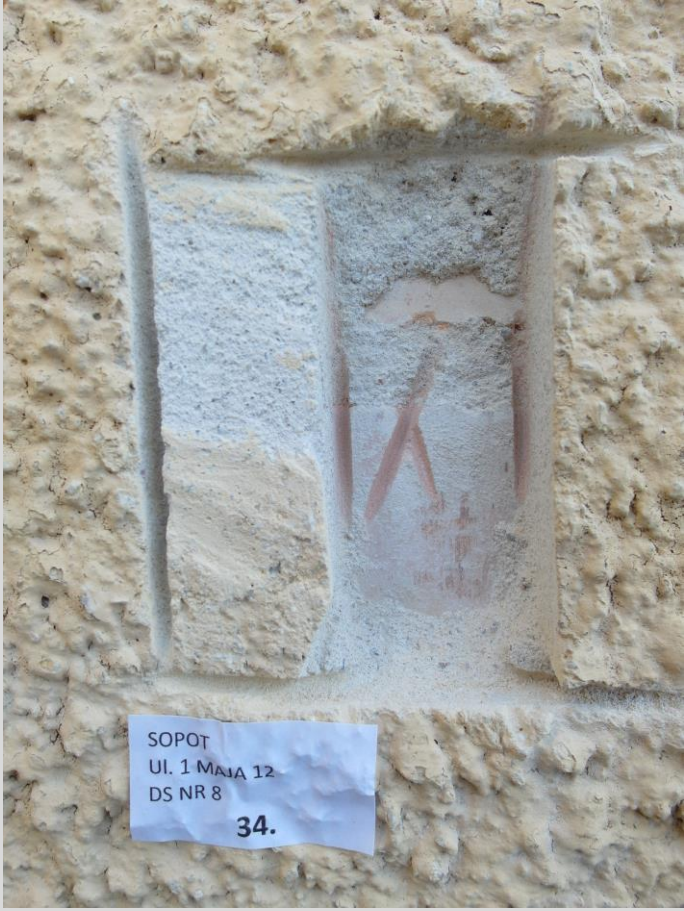
ODKRYWKA NR 34	LOKALIZACJA: elewacja zachodnia, część południowa, II / III kondygnacja, dekoracyjna płycina między oknami			
Zdjęcie

<p>SOPOT UL. 1 MAJA 12 DS NR 8 34.</p>			
Nr warstwy	Charakterystyka warstwy / kolor	Opis warstwy	Uwagi	Datowanie
1	cegła	podłoże konstrukcyjne	cegła ceramiczna, pełna na zaprawie wapiennej	1922 r.
2	szara	warstwa tynkarska	wapienno-piaskowa	1922 r.
3	różowa jasna	warstwa tynkarska	wapienno-piaskowa, barwiona w masie	1922 r.
4	żółta	warstwa tynkarska	cementowo-wapienny tynk typu baranek, barwiony w masie	po 1947 r.
5	żółta ciemna	warstwa malarska	emulsyjna	współczesna

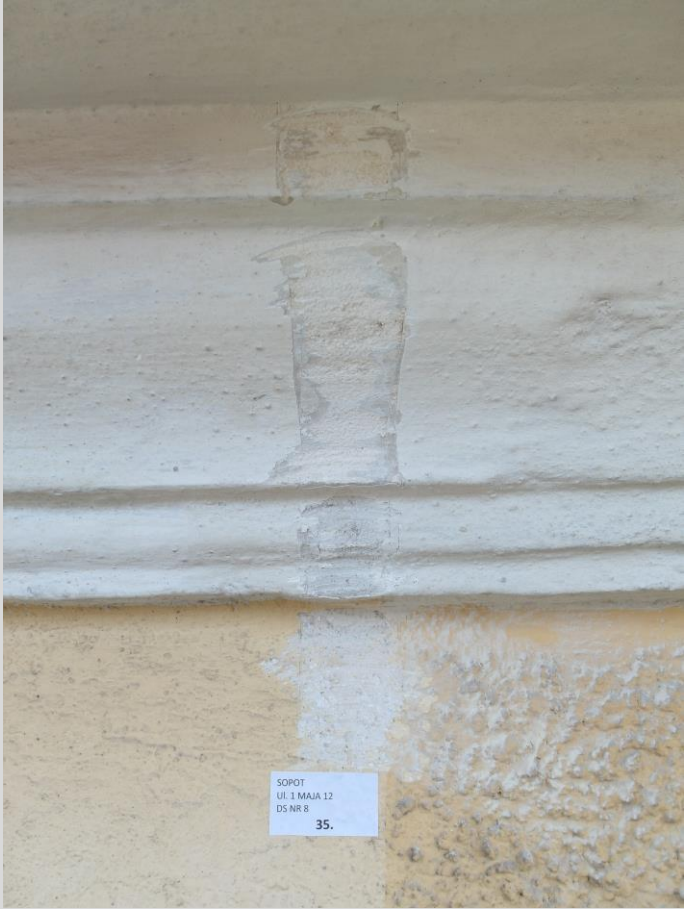
ODKRYWKA NR 35		LOKALIZACJA: elewacja zachodnia, część środkowa, gzyms koronujący		
Zdjęcie

<p>SOPOT Ul. 1 MAJA 12 DS NR 8 35.</p>		
Nr warstwy	Charakterystyka warstwy / kolor	Opis warstwy	Uwagi	Datowanie
1	beżowa	warstwa tynkarska	wapienna z drobnym dodatkiem cementu	1922 r.
2	biała	warstwa malarska	pobita wapienna z widocznym zabrudzonym licem	1922 r.
3	biała	warstwa malarska	pobita wapienna, szarawa	po 1947 r.
4	biała	warstwa malarska	emulsyjna	współczesna
UWAGA		Warstwie pobitą wapienną (2) na licu elewacji odpowiada różowy tynk barwiony w masie

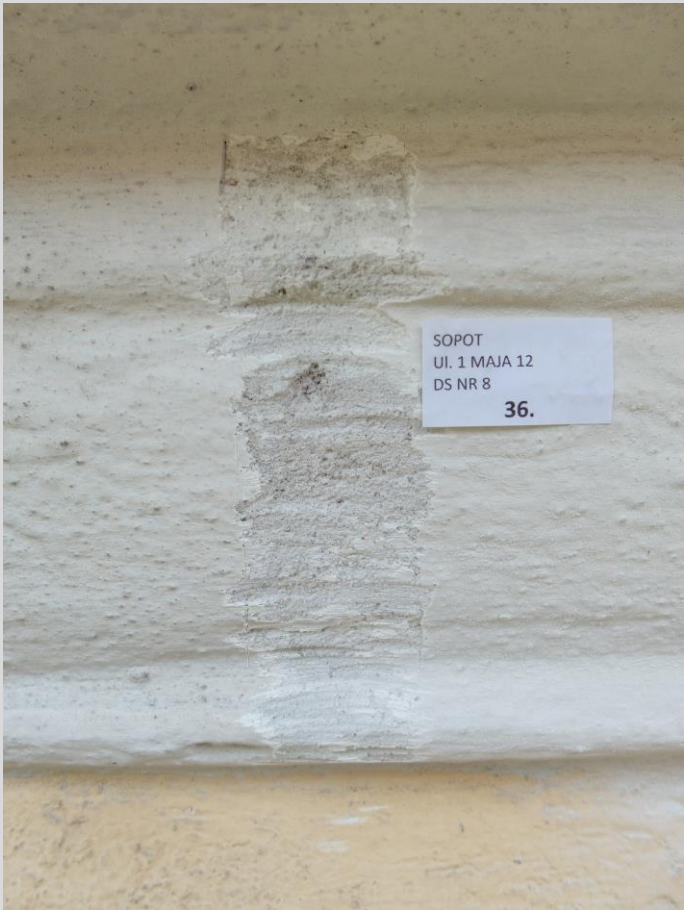
ODKRYWKA NR 36 sondażowa	LOKALIZACJA: elewacja zachodnia, część środkowa, gzyms koronujący, dolne profilowanie			
Zdjęcie

Nr warstwy	Charakterystyka warstwy / kolor	Opis warstwy	Uwagi	Datowanie
1	beżowa	warstwa tynkarska	cementowo-wapienna z dużym dodatkiem wapna	1922 r.
2	biała	warstwa malarska	pobiała wapienna	1922 r.
3	biała	warstwa malarska	emulsyjna	współczesna
