**PROGRAM PRAC KONSERWATORSKICH
I DOKUMENTACJA PRAC BADAWCZYCH DLA REMONTU
ELEWACJI BUDYNKU DOMU STUDENCKIEGO NR 8
W SOPOCIE**

Toruń/Sopot, grudzień 2016

Rodzaj obiektu: SOPOT, BUDYNEK DOMU STUDENCKIEGO NR 8, UL. 1 MAJA 12 [DW. BERGSTRASSE; PODGÓRNA]

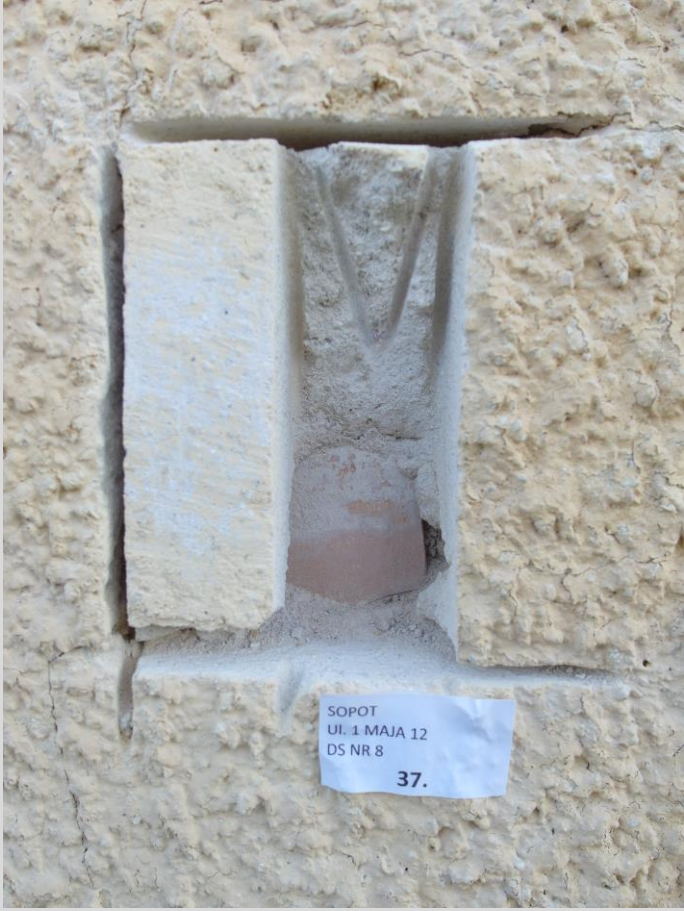
ODKRYWKA NR 37	LOKALIZACJA: elewacja zachodnia, część środkowa, II / III kondygnacja, dekoracyjna płycina między oknami			
Zdjęcie

Nr warstwy	Charakterystyka warstwy / kolor	Opis warstwy	Uwagi	Datowanie
1	cegła	podłoże konstrukcyjne	cegła ceramiczna, pełna na zaprawie wapiennej	1922 r.
2	szara	warstwa tynkarska	wapienno-piaskowa	1922 r.
3	różowa jasna	warstwa tynkarska	wapienno-piaskowa, barwiona w masie	1922 r.
4	żółta	warstwa tynkarska	cementowo-wapienny tynk typu baranek, barwiony w masie	po 1947 r.
5	żółta ciemna	warstwa malarska	emulsyjna	współczesna

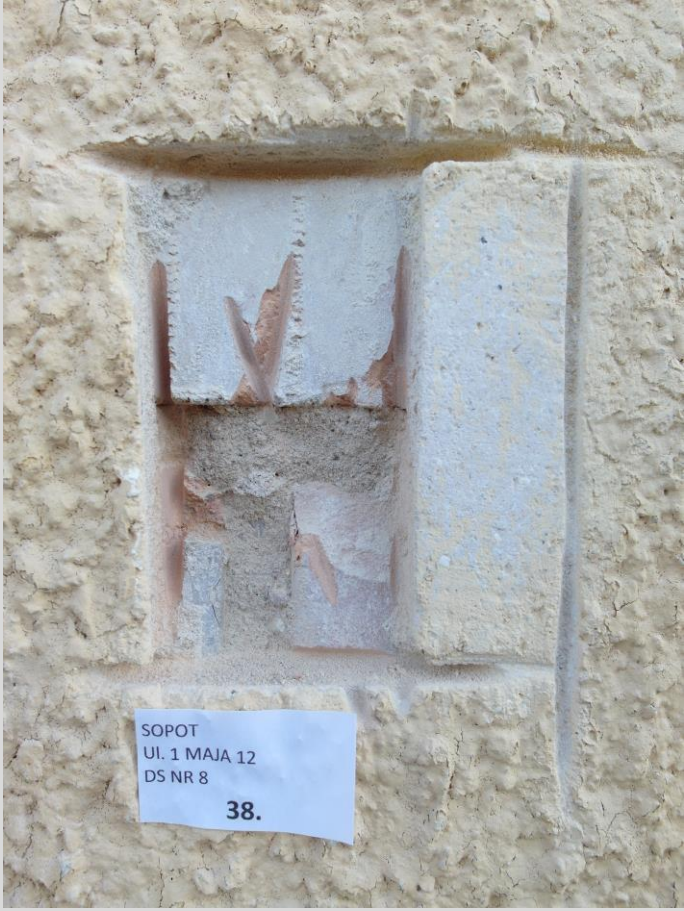
ODKRYWKA NR 38	LOKALIZACJA: elewacja zachodnia, część środkowa, II kondygnacja, lico ściany przy pilastrze			
Zdjęcie

Nr warstwy	Charakterystyka warstwy / kolor	Opis warstwy	Uwagi	Datowanie
1	cegła	podłoże konstrukcyjne	cegła ceramiczna, pełna na zaprawie wapiennej	1922 r.
2	szara	warstwa tynkarska	wapienno-piaskowa	1922 r.
3	różowa jasna	warstwa tynkarska	wapienno-piaskowa, barwiona w masie	1922 r.
4	żółta	warstwa tynkarska	cementowo-wapienny tynk typu baranek, barwiony w masie	po 1947 r.
5	żółta ciemna	warstwa malarska	emulsyjna	współczesna

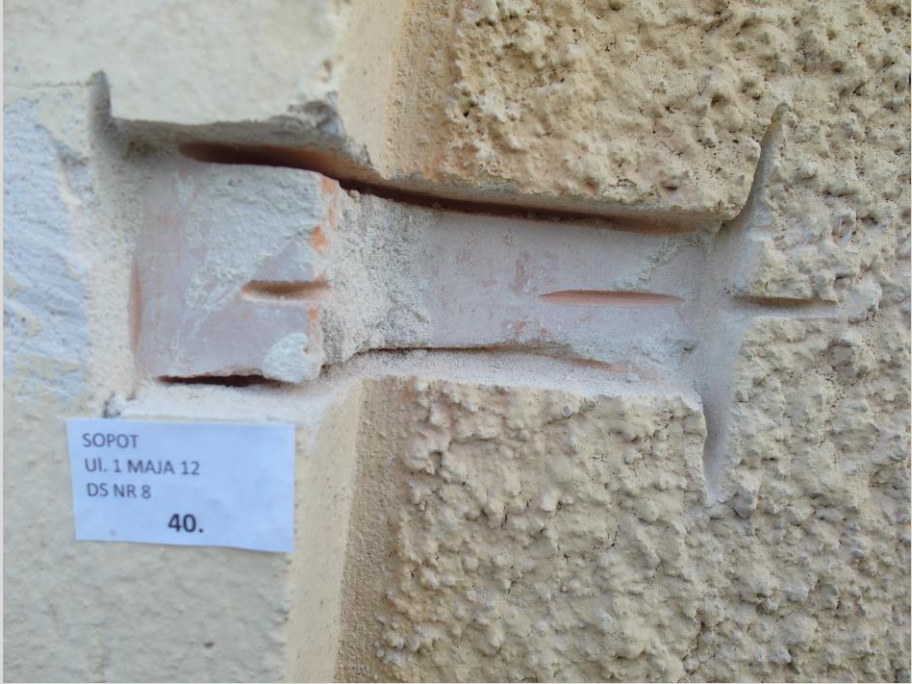
ODKRYWKA NR 40		LOKALIZACJA: elewacja zachodnia, część środkowa, I kondygnacja, klucz łuku okiennego i lico ściany		
Zdjęcie

Nr warstwy	Charakterystyka warstwy / kolor	Opis warstwy	Uwagi	Datowanie
1	cegła	podłoże konstrukcyjne	cegła ceramiczna, pełna na zaprawie wapiennej	1922 r.
2	szara	warstwa tynkarska	wapienno-piaskowa	1922 r.
3	różowa jasna	warstwa tynkarska	wapienno-piaskowa, barwiona w masie	1922 r.
4 lico ściany	żółta	warstwa tynkarska	cementowo-wapienny tynk typu baranek, barwiony w masie	po 1947 r.
4 klucz łuku	żółta	warstwa malarska	zachowana śladowo	po 1947 r.
5 lico ściany	żółta ciemna	warstwa malarska	emulsyjna	współczesna
5 klucz łuku	żółta	warstwa malarska	emulsyjna	współczesna

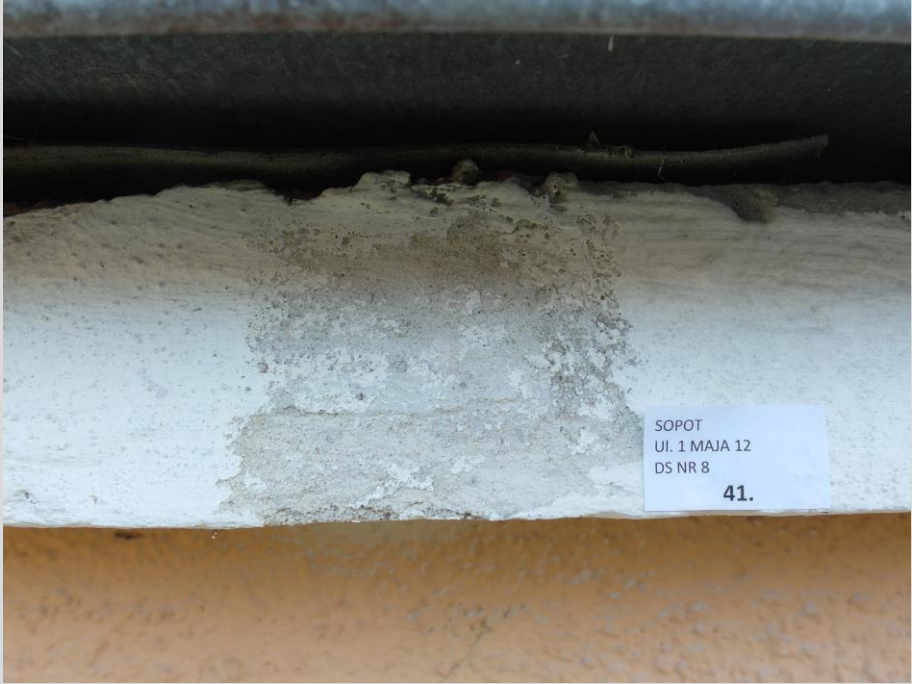
ODKRYWKA NR 41		LOKALIZACJA: elewacja zachodnia, część północna, gzyms koronujący		
Zdjęcie

Nr warstwy	Charakterystyka warstwy / kolor	Opis warstwy	Uwagi	Datowanie
1	szara	warstwa tynkarska	cementowo-wapienna	po 1947 r.
2	biała	warstwa malarska	pobita wapienna	po 1947 r.
3	biała	warstwa malarska	emulsyjna	współczesna

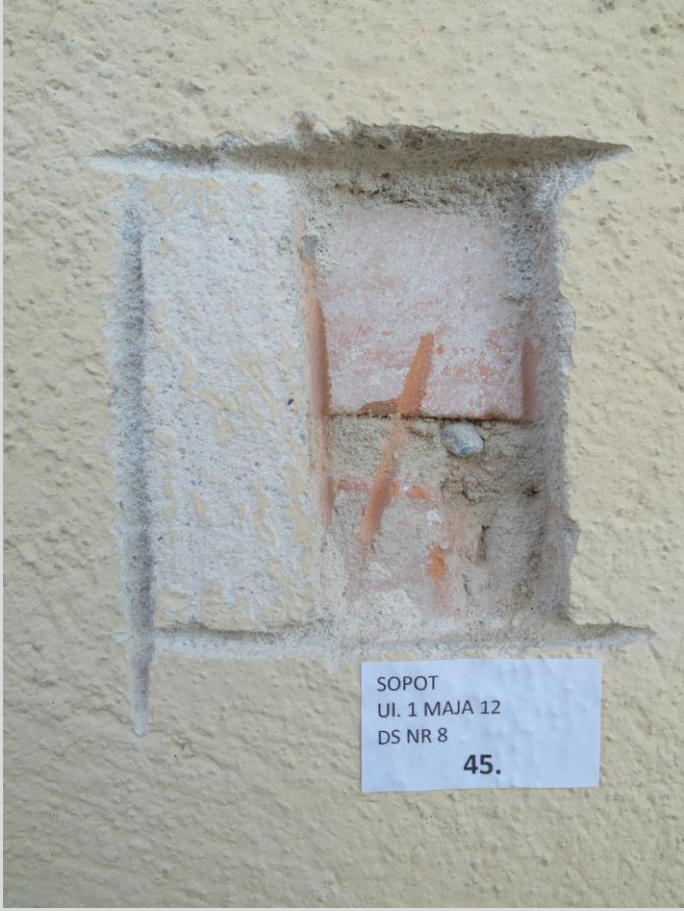
ODKRYWKA NR 45	LOKALIZACJA: elewacja wschodnia, część środkowa, IV kondygnacja, lico pilastra nad wykuszem			
Zdjęcie

<p>SOPOT Ul. 1 MAJA 12 DS NR 8 45.</p>			
Nr warstwy	Charakterystyka warstwy / kolor	Opis warstwy	Uwagi	Datowanie
1	cegła	podłoże konstrukcyjne	cegła ceramiczna, pełna na zaprawie wapienno-piaskowej	1922 r.
2	szara	warstwa tynkarska	wapienno-piaskowa	1922 r.
3	różowa jasna	warstwa tynkarska	wapienno-piaskowa, barwiona w masie	1922 r.
4	żółta	warstwa malarska	emulsyjna	współczesna

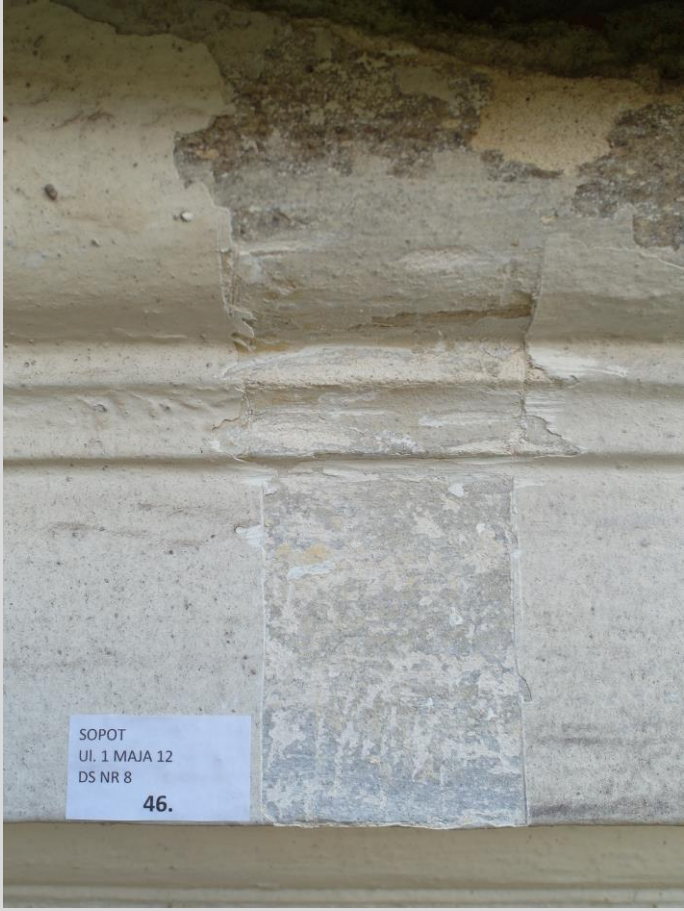
ODKRYWKA NR 46	LOKALIZACJA: elewacja wschodnia, część środkowa, III kondygnacja, gzyms koronujący wykusza			
Zdjęcie

Nr warstwy	Charakterystyka warstwy / kolor	Opis warstwy	Uwagi	Datowanie
1	beżowa	warstwa tynkarska	wapienno-piaskowa, rdzeń gzymsu	1922 r.
2	biała	warstwa malarska	pobita wapienna wniknięta w tynk	1922 r.
3	biała	warstwa malarska	pobita wapienna	po 1947 r.
4	żółta	warstwa malarska	kredowa, zachowana bardzo śladowo	współczesna
5	biała	warstwa malarska	emulsyjna	współczesna

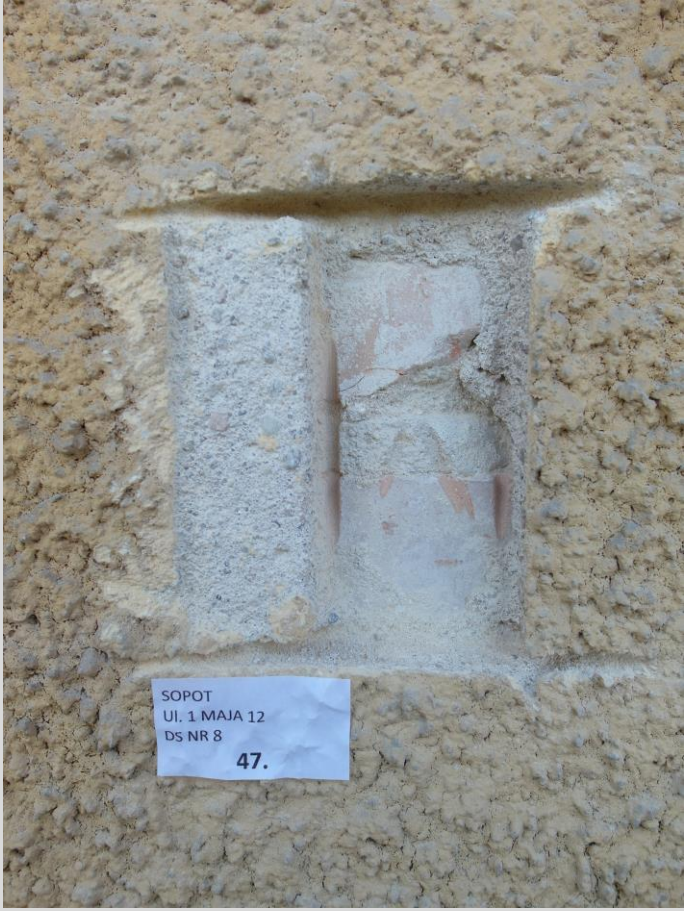
ODKRYWKA NR 47	LOKALIZACJA: elewacja zachodnia, część środkowa, III kondygnacja, lico ściany wykusza			
Zdjęcie

Nr warstwy	Charakterystyka warstwy / kolor	Opis warstwy	Uwagi	Datowanie
1	cegła	podłoże konstrukcyjne	cegła ceramiczna, pełna na zaprawie wapiennej	1922 r.
2	szara	warstwa tynkarska	cementowo-wapienna	1922 r. (?)
3	żółta	warstwa tynkarska	cementowo-wapienny tynk typu baranek, barwiony w masie	po 1947 r.
4	żółta ciemna	warstwa malarska	emulsyjna	współczesna

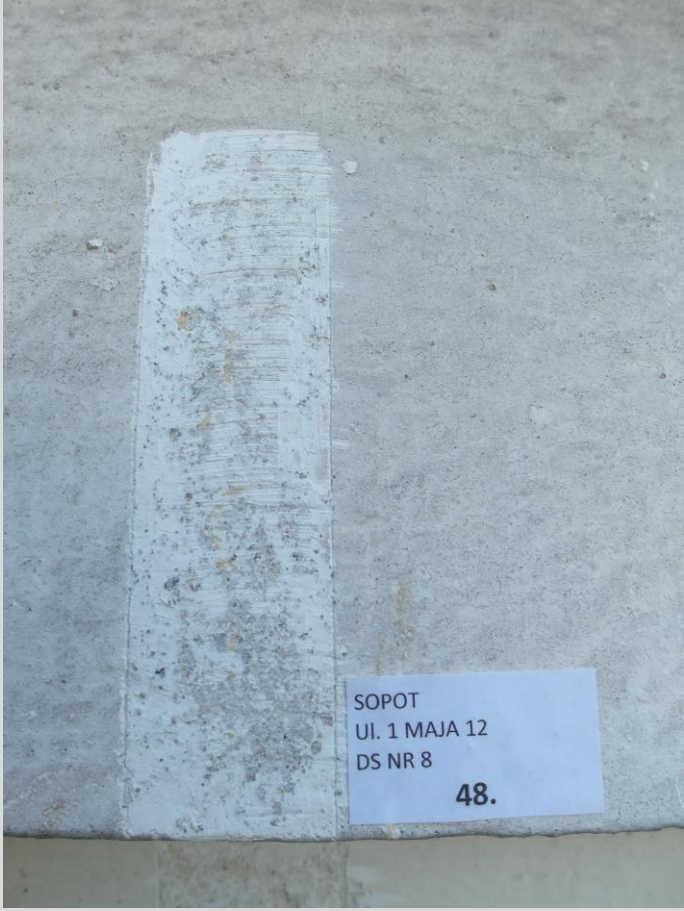
ODKRYWKA NR 48	LOKALIZACJA: elewacja wschodnia, część środkowa, III kondygnacja, gzyms wspornika wykusza			
Zdjęcie

Nr warstwy	Charakterystyka warstwy / kolor	Opis warstwy	Uwagi	Datowanie
1	beżowa	warstwa tynkarska	wapienno-piaskowa, rdzeń gzymsu	1922 r.
2	biała	warstwa malarska	pobita wapienna wniknięta w tynk	1922 r.
3	żółta	warstwa malarska	kredowa, zachowana bardzo śladowo	po 1947 r.
4	biała	warstwa malarska	emulsyjna	współczesna

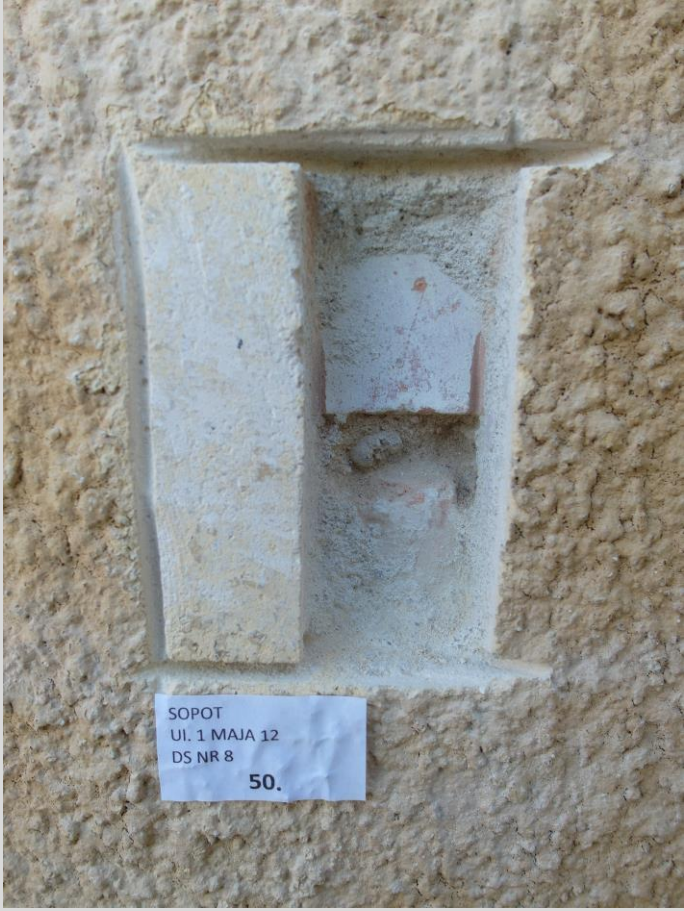
ODKRYWKA NR 50	LOKALIZACJA: elewacja północna, część środkowa, III / IV kondygnacja, dekoracyjna płycina			
Zdjęcie

Nr warstwy	Charakterystyka warstwy / kolor	Opis warstwy	Uwagi	Datowanie
1	cegła	podłoże konstrukcyjne	cegła ceramiczna, pełna na zaprawie wapiennej	1922 r.
2	szara	warstwa tynkarska	cementowo-wapienna	1922 r.
3	różowa jasna	warstwa tynkarska	wapienno-piaskowa, barwiona w masie	1922 r.
4	żółta	warstwa tynkarska	cementowo-wapienny tynk typu baranek, barwiony w masie	po 1947 r.
5	żółta ciemna	warstwa malarska	emulsyjna	współczesna

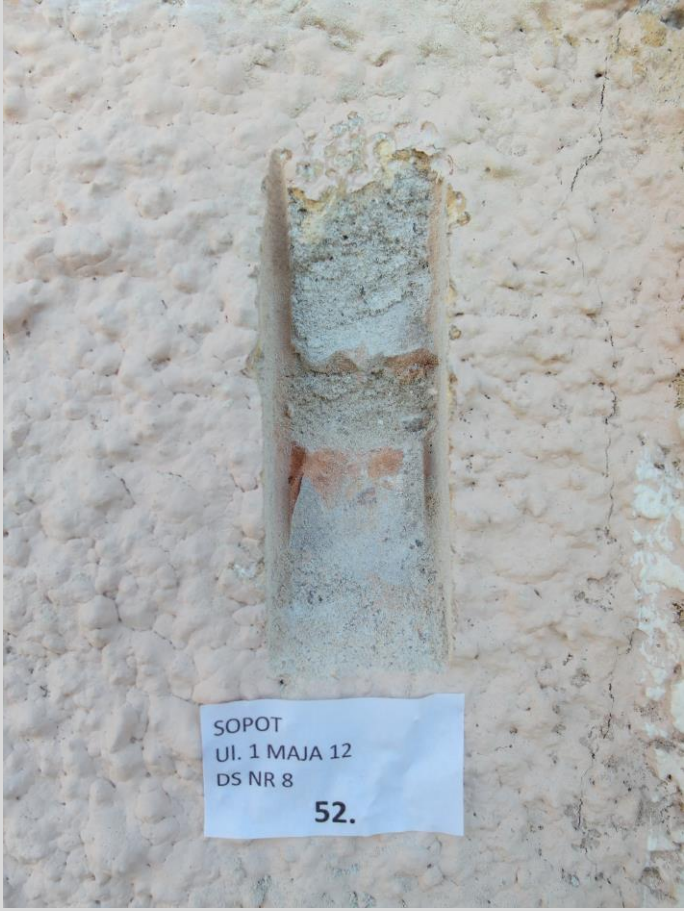
ODKRYWKA NR 52	LOKALIZACJA: elewacja północna, część wschodnia, V kondygnacja, szczyt, tło ściany			
Zdjęcie

Nr warstwy	Charakterystyka warstwy / kolor	Opis warstwy	Uwagi	Datowanie
1	cegła	podłoże konstrukcyjne	cegła ceramiczna, pełna na zaprawie wapiennej	1922 r.
2	szara	warstwa tynkarska	wapienno-piaskowa	1922 r.
3	różowa jasna	warstwa tynkarska	wapienno-piaskowa, barwiona w masie	1922 r.
4	żółta	warstwa tynkarska	cementowo-wapienny tynk typu baranek, barwiony w masie	po 1947 r.
5	żółta ciemna	warstwa malarska	emulsyjna	współczesna
6	różowa	warstwa malarska	emulsyjna	współczesna naprawka

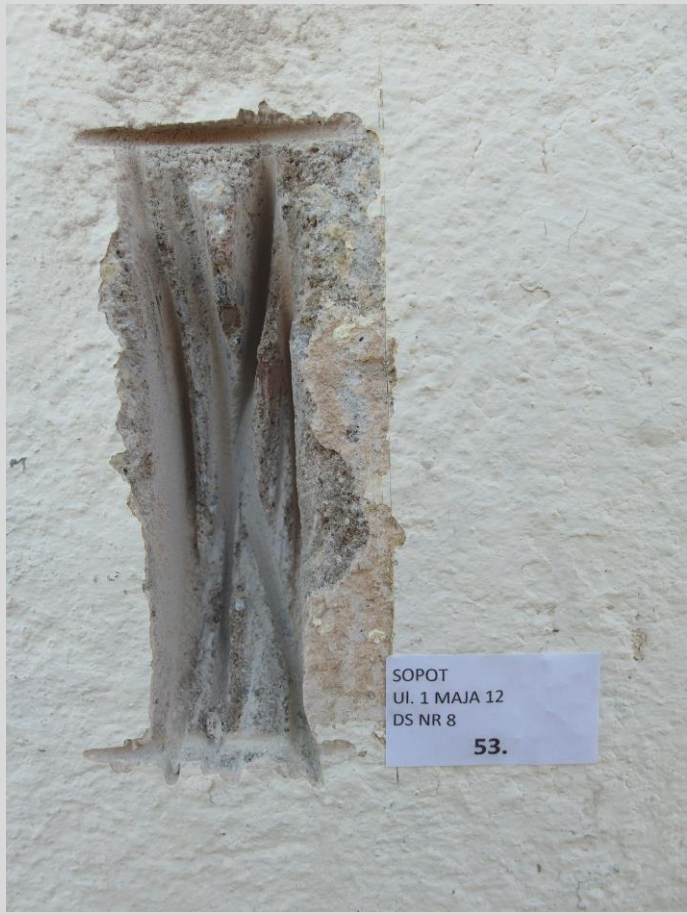
ODKRYWKA NR 53	LOKALIZACJA: elewacja północna, część wschodnia, V kondygnacja, szczyt, lico postumentu pod wazonem			
Zdjęcie

Nr warstwy	Charakterystyka warstwy / kolor	Opis warstwy	Uwagi	Datowanie
1	szara	warstwa tynkarska	cementowo-wapienna, bardzo gruba, nie odstonięto podłoża	po 1947 r.
2	biała	warstwa malarska	pobita wapienna wniknięta w tynk	po 1947 r.
3	ugrowa	warstwa malarska	zachowana śladowo	?
4	żółta	warstwa malarska	emulsyjna	współczesna
5	różowa jasna	warstwa malarska	emulsyjna, nałożona w sposób niestaranny	współczesna naprawka

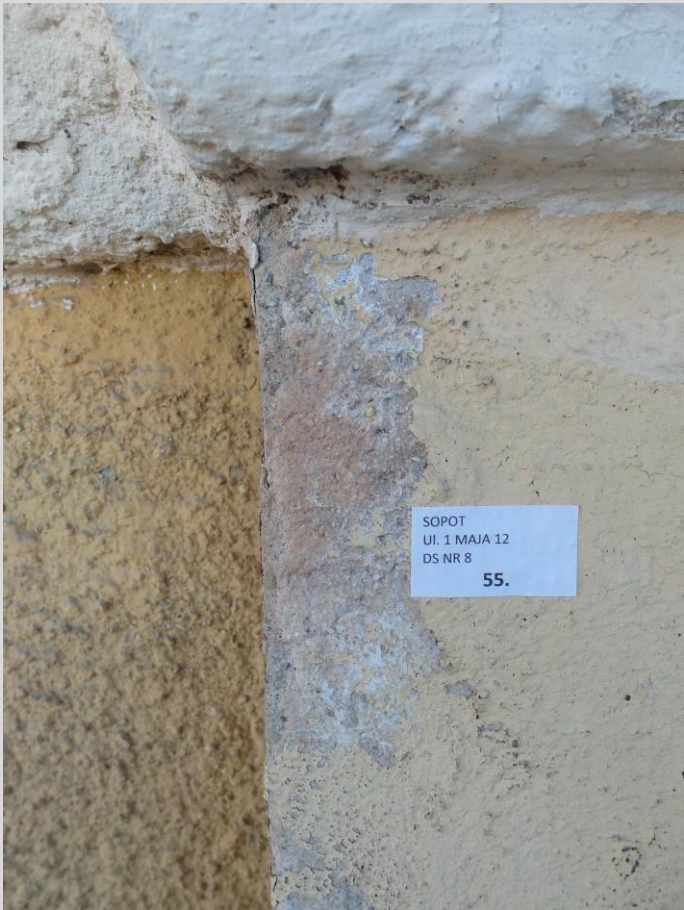
ODKRYWKA NR 55 sondażowa	LOKALIZACJA: elewacja północna, część wschodnia, IV kondygnacja, lico pilastra pod gzymsem			
Zdjęcie

Nr warstwy	Charakterystyka warstwy / kolor	Opis warstwy	Uwagi	Datowanie
1	różowa jasna	warstwa tynkarska	wapienno-piaskowa, barwiona w masie, z wypełniaczem w postaci kruszywa marmurowego; po zwilżeniu wyraźnie widoczny kolor	1922 r.
2	żółta	warstwa malarska	emulsyjna	współczesna

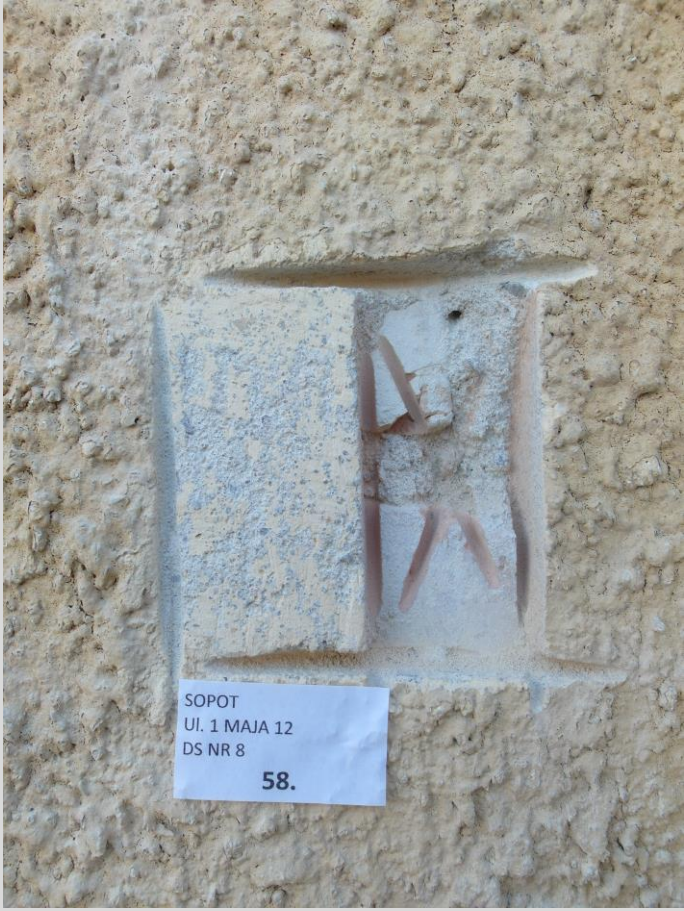
ODKRYWKA NR 58	LOKALIZACJA: elewacja północna, część wschodnia, III kondygnacja, lico ściany przy pilastrze			
Zdjęcie

Nr warstwy	Charakterystyka warstwy / kolor	Opis warstwy	Uwagi	Datowanie
1	cegła	podłoże konstrukcyjne	cegła ceramiczna, pełna na zaprawie wapiennej	1922 r.
2	szara	warstwa tynkarska	wapienno-piaskowa	1922 r.
3	różowa jasna	warstwa tynkarska	wapienno-piaskowa, barwiona w masie	1922 r.
4	żółta	warstwa tynkarska	cementowo-wapienny tynk typu baranek, barwiony w masie	po 1947 r.
5	żółta ciemna	warstwa malarska	emulsyjna	współczesna

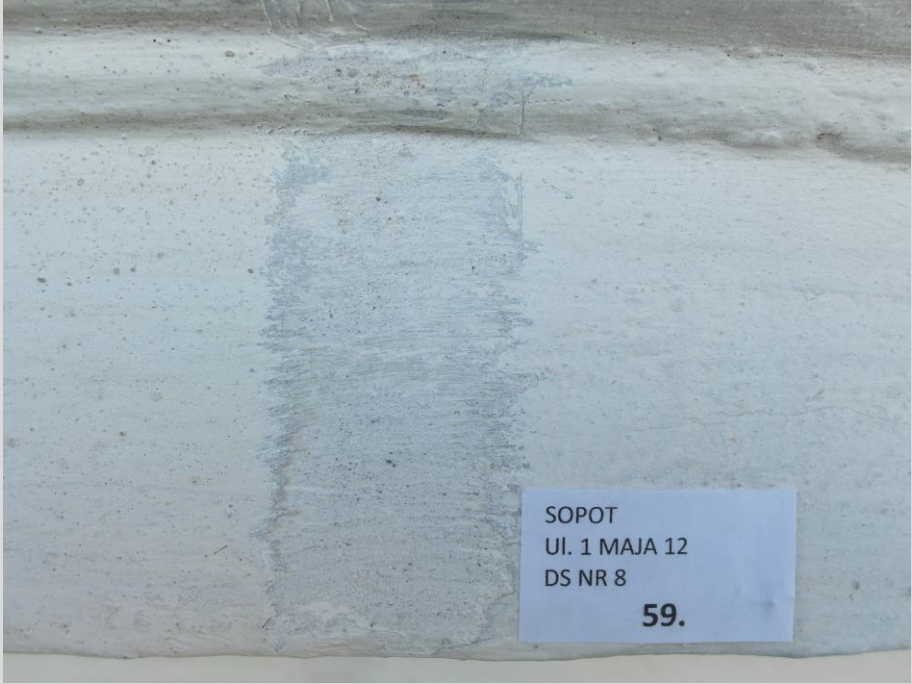
ODKRYWKA NR 59		LOKALIZACJA: elewacja wschodnia, część północna, gzyms koronujący		
Zdjęcie

<p>SOPOT Ul. 1 MAJA 12 DS NR 8 59.</p>		
Nr warstwy	Charakterystyka warstwy / kolor	Opis warstwy	Uwagi	Datowanie
1	beżowa	warstwa tynkarska	wapienno-piaskowa, rdzeń gzymsu	1922 r.
2	biała	warstwa malarska	pobita wapienna wniknięta w tynk	1922 r.
3	biała	warstwa malarska	pobita wapienna z zabrudzonym licem	po 1947 r.
4	biała	warstwa malarska	emulsyjna	współczesna

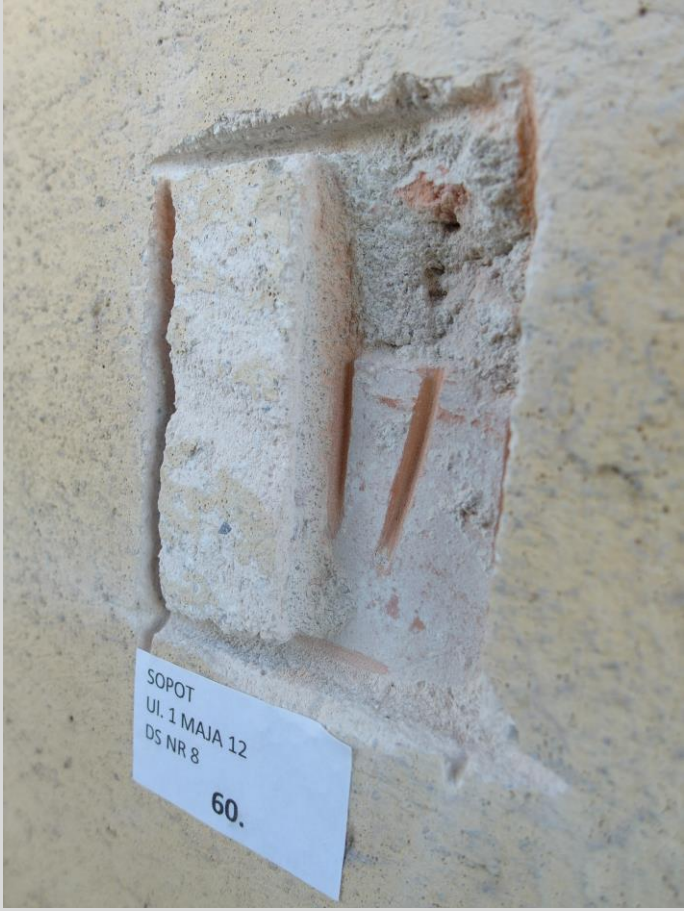
ODKRYWKA NR 60	LOKALIZACJA: elewacja wschodnia, część północna, IV kondygnacja, lico pilastra			
Zdjęcie

Nr warstwy	Charakterystyka warstwy / kolor	Opis warstwy	Uwagi	Datowanie
1	cegła	podłoże konstrukcyjne	cegła ceramiczna, pełna na zaprawie wapiennej	1922 r.
2	szara	warstwa tynkarska	wapienno-piaskowa	1922 r.
3	różowa jasna	warstwa tynkarska	wapienno-piaskowa, barwiona w masie	1922 r.
4	żółta	warstwa malarska	emulsyjna	współczesna

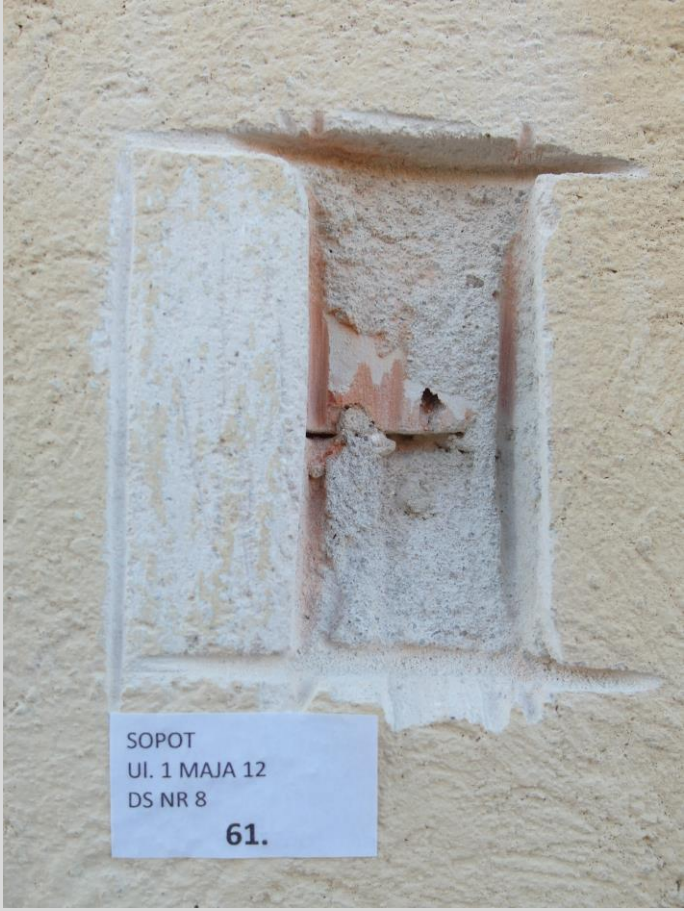
ODKRYWKA NR 61	LOKALIZACJA: elewacja wschodnia, część północna, III kondygnacja, lico ściany pod oknem			
Zdjęcie

<p data-bbox="571 1048 834 1193">SOPOT Ul. 1 MAJA 12 DS NR 8 61.</p>			
Nr warstwy	Charakterystyka warstwy / kolor	Opis warstwy	Uwagi	Datowanie
1	cegła	podłoże konstrukcyjne	cegła ceramiczna, pełna na zaprawie wapiennej	1922 r.
2	szara	warstwa tynkarska	wapienno-piaskowa	1922 r.
3	różowa jasna	warstwa tynkarska	wapienno-piaskowa, barwiona w masie	1922 r.
4	biała	warstwa malarska	kredowa (?)	po 1947 r.
5	żółta	warstwa malarska	emulsyjna	współczesna

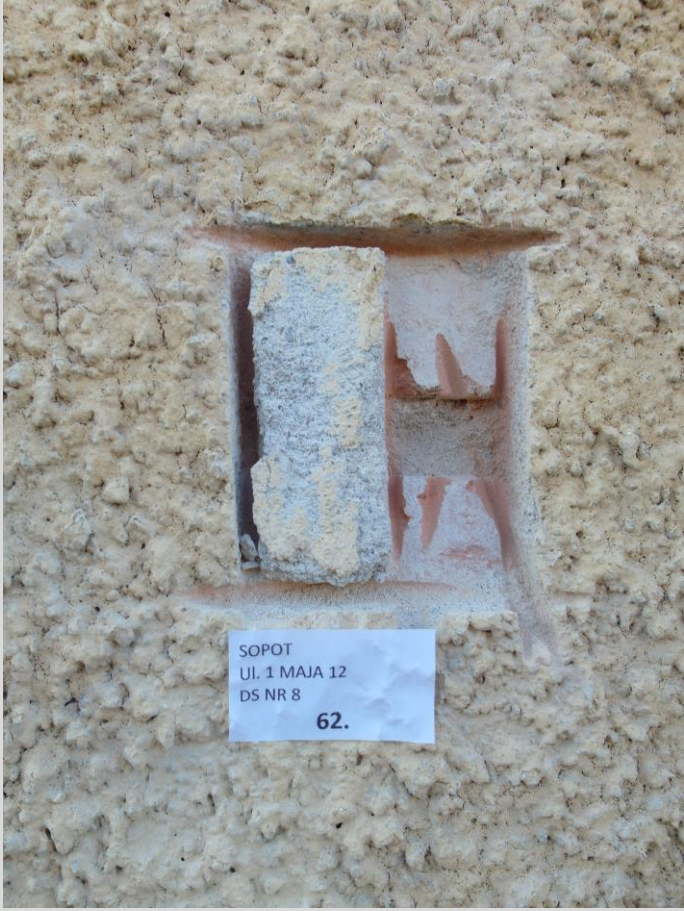
ODKRYWKA NR 62	LOKALIZACJA: elewacja wschodnia, część północna, III kondygnacja, lico ściany			
Zdjęcie

Nr warstwy	Charakterystyka warstwy / kolor	Opis warstwy	Uwagi	Datowanie
1	cegła	podłoże konstrukcyjne	cegła ceramiczna, pełna na zaprawie wapiennej	1922 r.
2	szara	warstwa tynkarska	wapienno-piaskowa	1922 r.
3	różowa jasna	warstwa tynkarska	wapienno-piaskowa, barwiona w masie	1922 r.
4	żółta	warstwa tynkarska	cementowo-wapienny tynk typu baranek, barwiony w masie	po 1947 r.
5	żółta ciemna	warstwa malarska	emulsyjna	współczesna

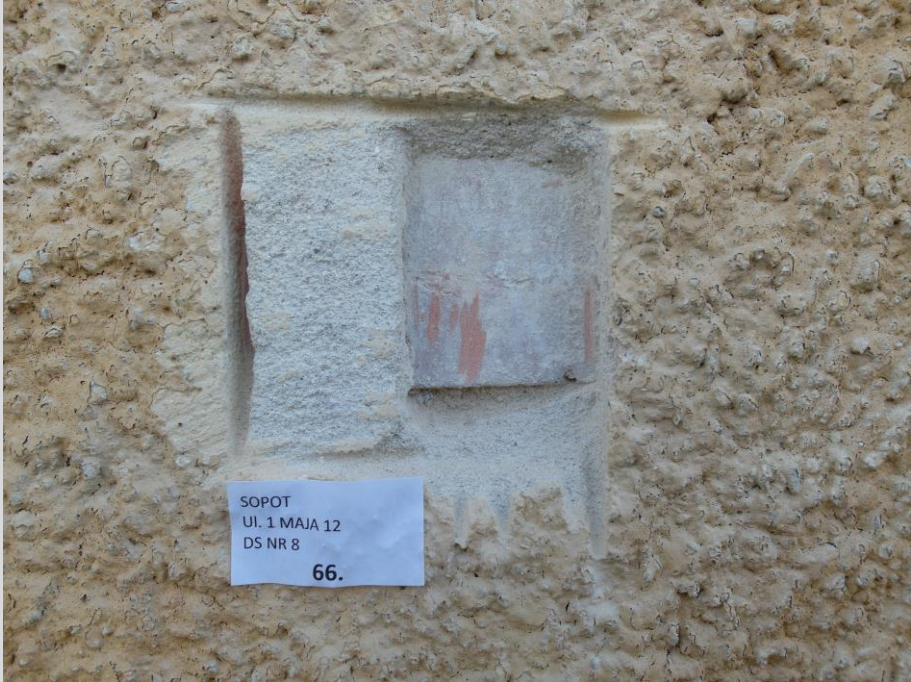
ODKRYWKA NR 66	LOKALIZACJA: elewacja północna, część zachodnia, IV kondygnacja nad tarasem, lico ściany			
Zdjęcie

Nr warstwy	Charakterystyka warstwy / kolor	Opis warstwy	Uwagi	Datowanie
1	cegła	podłoże konstrukcyjne	cegła ceramiczna, pełna na zaprawie wapiennej	1922 r.
2	szara	warstwa tynkarska	cementowo-wapienna, zakładana w dwóch warstwach	1922 r.
3	żółta	warstwa tynkarska	cementowo-wapienny tynk typu baranek, barwiony w masie	po 1947 r.
4	żółta ciemna	warstwa malarska	emulsyjna	współczesna

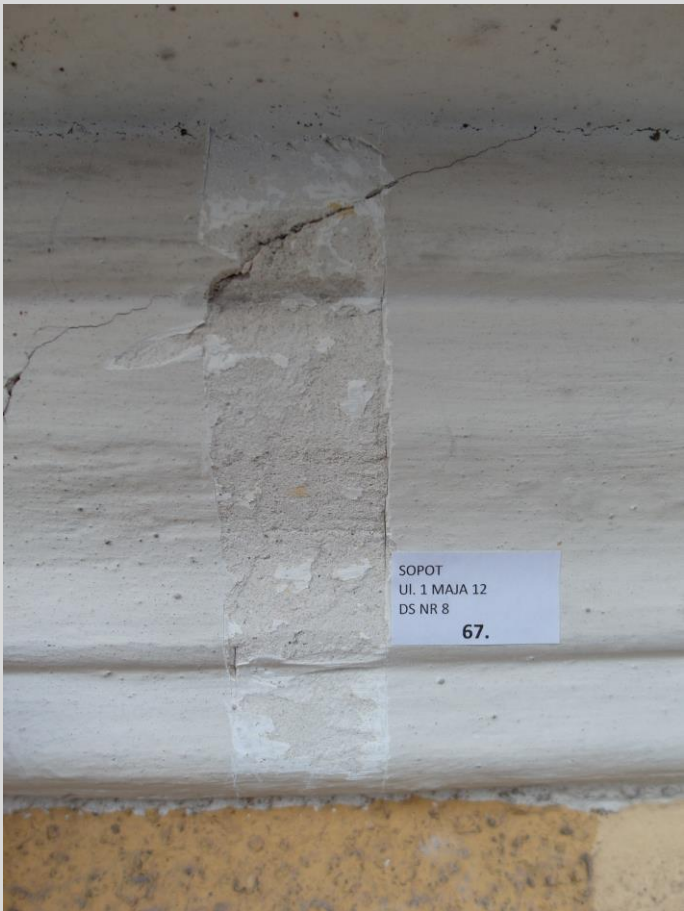
ODKRYWKA NR 67	LOKALIZACJA: elewacja północna, część zachodnia, gzyms koronujący			
Zdjęcie

Nr warstwy	Charakterystyka warstwy / kolor	Opis warstwy	Uwagi	Datowanie
1	beżowa	warstwa tynkarska	wapienno-piaskowa, rdzeń gzymsu	1922 r.
2	biała	warstwa malarska	pobita wapienna wniknięta w tynk	1922 r.
3	żółta	warstwa malarska	zachowana bardzo śladowo	po 1947 r.
4	biała	warstwa malarska	emulsyjna, zakładana w dwóch warstwach	współczesna

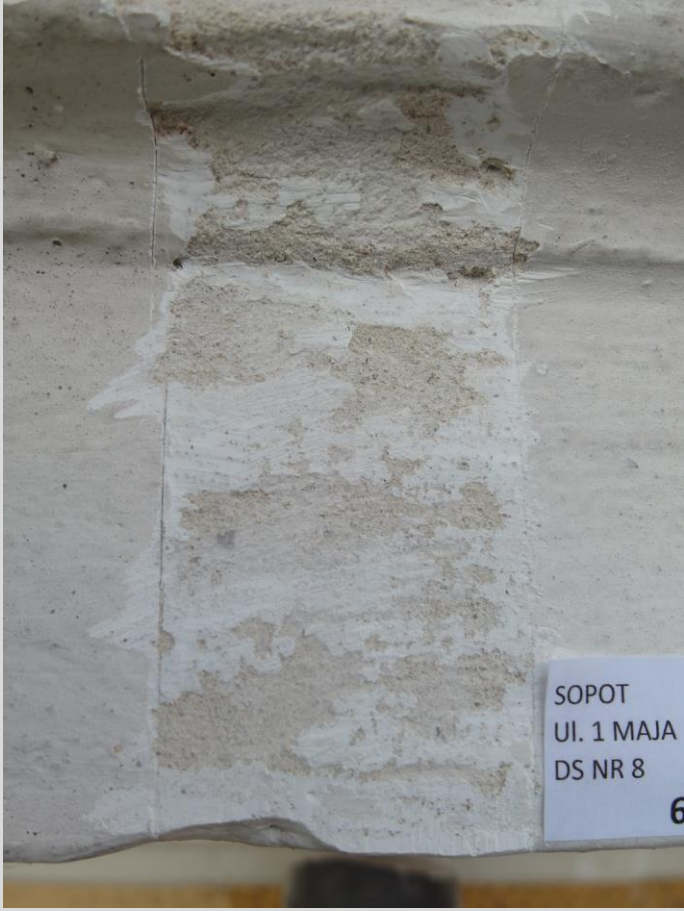
ODKRYWKA NR 68	LOKALIZACJA: elewacja północna, część zachodnia, gzyms koronujący			
Zdjęcie

<p>SOPOT Ul. 1 MAJA DS NR 8 6</p>			
Nr warstwy	Charakterystyka warstwy / kolor	Opis warstwy	Uwagi	Datowanie
1	beżowa	warstwa tynkarska	wapienno-piaskowa, rdzeń gzymsu	1922 r.
2	biała	warstwa malarska	pobita wapienna wniknięta w tynk	1922 r.
3	biała	warstwa malarska	emulsyjna	współczesna
4	biała	warstwa malarska	emulsyjna	współczesna

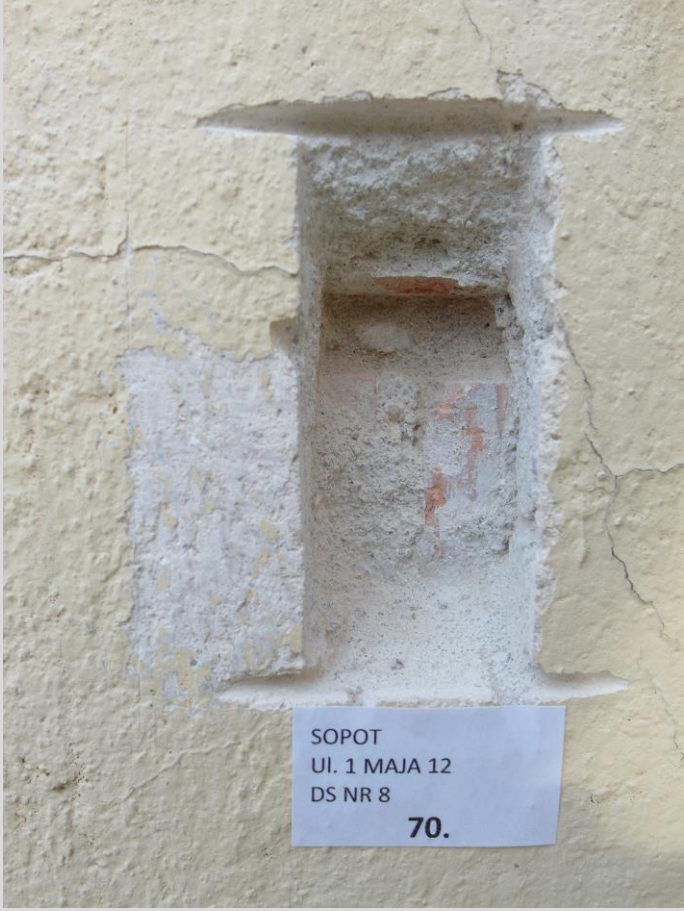
ODKRYWKA NR 70	LOKALIZACJA: elewacja południowa, część środkowa, III kondygnacja nad tarasem, lico ściany			
Zdjęcie

Nr warstwy	Charakterystyka warstwy / kolor	Opis warstwy	Uwagi	Datowanie
1	cegła	podłoże konstrukcyjne	cegła ceramiczna, pełna na zaprawie wapiennej, bardzo zawilgocona	1922 r.
2	szara	warstwa tynkarska	cementowo-wapienna	1922 r.
3	różowa jasna	warstwa tynkarska	wapienno-piaskowa, barwiona w masie	1922 r.
4	ugrowa	warstwa malarska	kredowa (?), zachowana śladowo	po 1947 r.
5	żółta	warstwa malarska	emulsyjna	współczesna

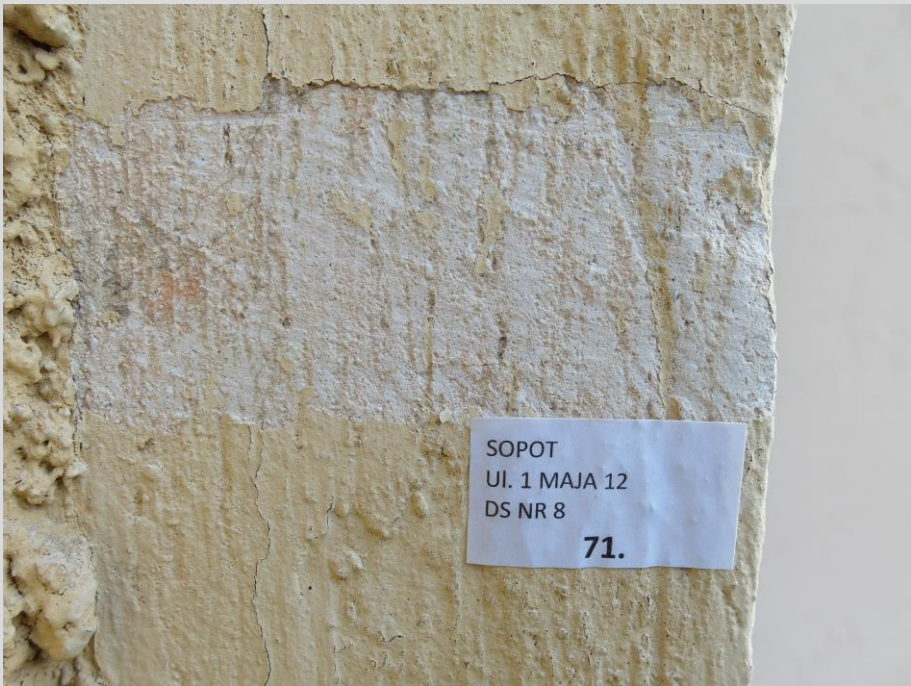
ODKRYWKA NR 71 sondażowa	LOKALIZACJA: elewacja południowa, część środkowa, III kondygnacja nad tarasem, lico ściany			
Zdjęcie

Nr warstwy	Charakterystyka warstwy / kolor	Opis warstwy	Uwagi	Datowanie
1	różowa jasna	warstwa tynkarska	wapienno-piaskowa, barwiona w masie; na powierzchni mikroorganizmy i zabrudzenia	1922 r.
2	żółta	warstwa malarska	emulsyjna	współczesna

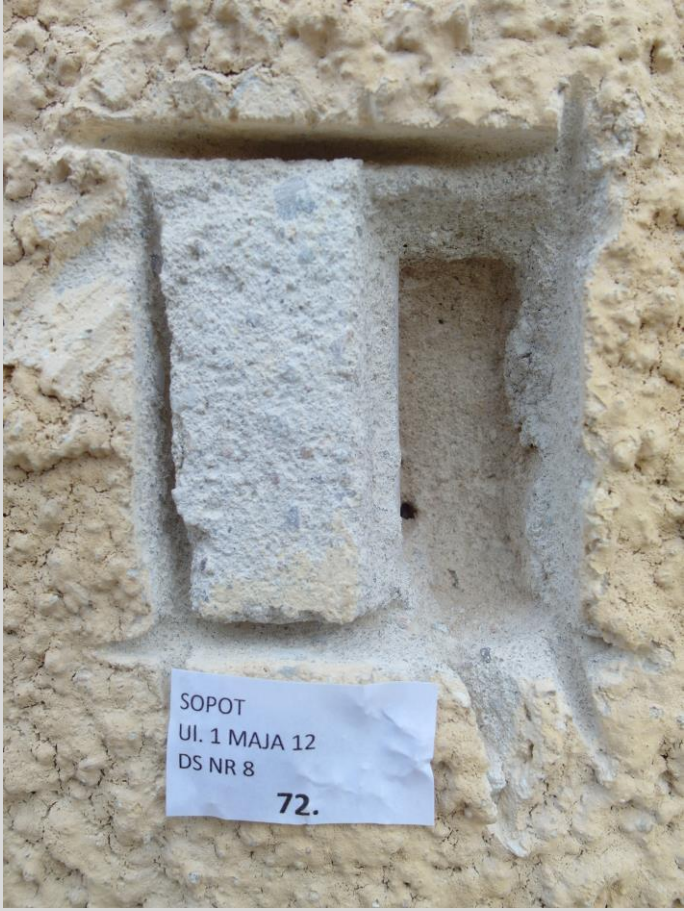
ODKRYWKA NR 72	LOKALIZACJA: elewacja południowa, część środkowa, III kondygnacja nad tarasem, lico ściany			
Zdjęcie

Nr warstwy	Charakterystyka warstwy / kolor	Opis warstwy	Uwagi	Datowanie
1	cegła	podłoże konstrukcyjne	cegła ceramiczna, pełna na zaprawie wapiennej, bardzo wilgotna	1922 r.
2	szara	warstwa tynkarska	cementowo-wapienna	1922 r.
3	żółta	warstwa tynkarska	cementowo-wapienny tynk typu baranek, barwiony w masie	po 1947 r.
4	żółta ciemna	warstwa malarska	emulsyjna	współczesna

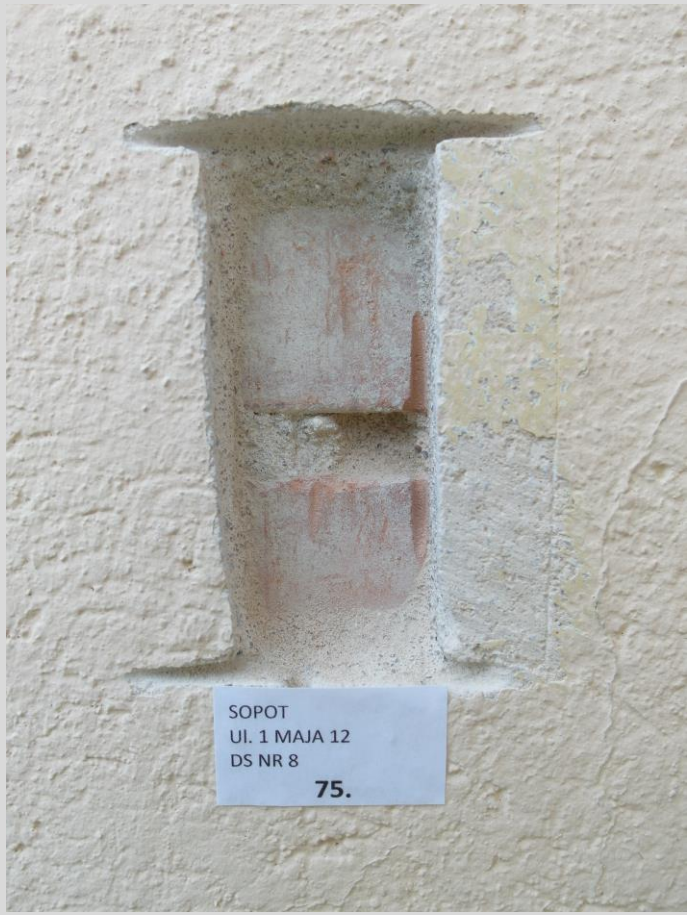
ODKRYWKA NR 75	LOKALIZACJA: elewacja południowa, część środkowa, III kondygnacja nad tarasem, lico wschodnie ryzalitu zachodniego			
Zdjęcie

Nr warstwy	Charakterystyka warstwy / kolor	Opis warstwy	Uwagi	Datowanie
1	cegła	podłoże konstrukcyjne	cegła ceramiczna, pełna na zaprawie wapiennej	1922 r.
2	szara jasna	warstwa tynkarska	cementowo-wapienna	1922 r.
3	różowa jasna	warstwa tynkarska	cementowo-wapienna, barwiona w masie	1922 r.
4	żółta	warstwa tynkarska	cementowo-wapienny tynk typu baranek, barwiony w masie	po 1947 r.
5	różowa	warstwa malarska	emulsyjna	współczesna

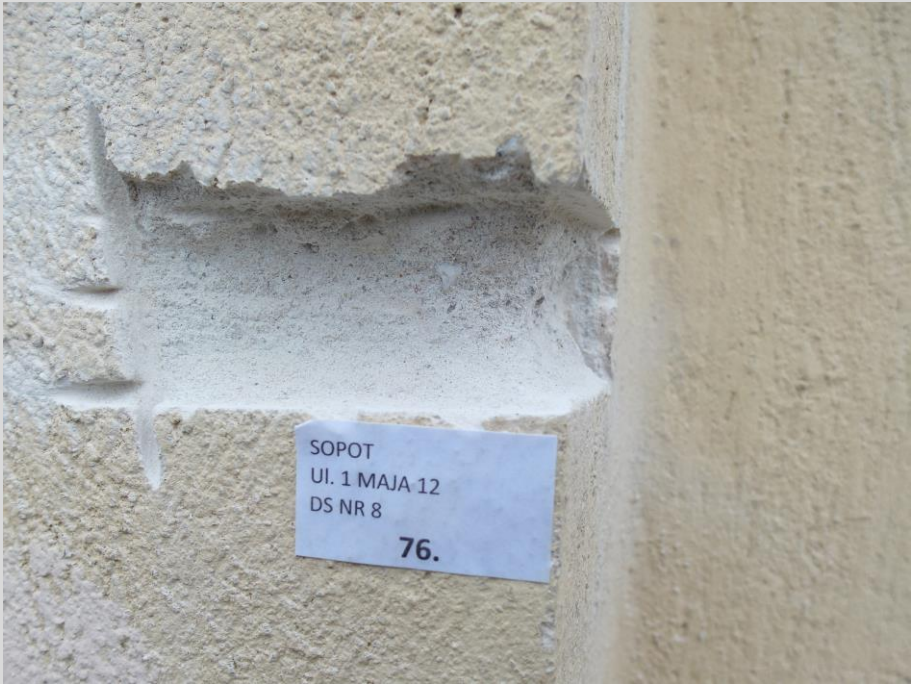
ODKRYWKA NR 76 sondażowa	LOKALIZACJA: elewacja południowa, część zachodnia, III kondygnacja, narożnik pilastra			
Zdjęcie

Nr warstwy	Charakterystyka warstwy / kolor	Opis warstwy	Uwagi	Datowanie
1	szara jasna	warstwa tynkarska	wapienno-piaskowa	1922 r.
2	różowa jasna	warstwa tynkarska	wapienno-piaskowa, barwiona w masie	1922 r.
3	żółta	warstwa malarska	emulsyjna	współczesna
